CAMINO DE LAS CHOZAS

Yacimiento: Camino de las Chozas. CO:1031

Yacimiento: Loma de la Mezquita-Cañada de Cabriles / Calle Luca de Tena. CO:1032

Yacimiento: Loma de Cabriles / Balsa de San Luis. CO:1033

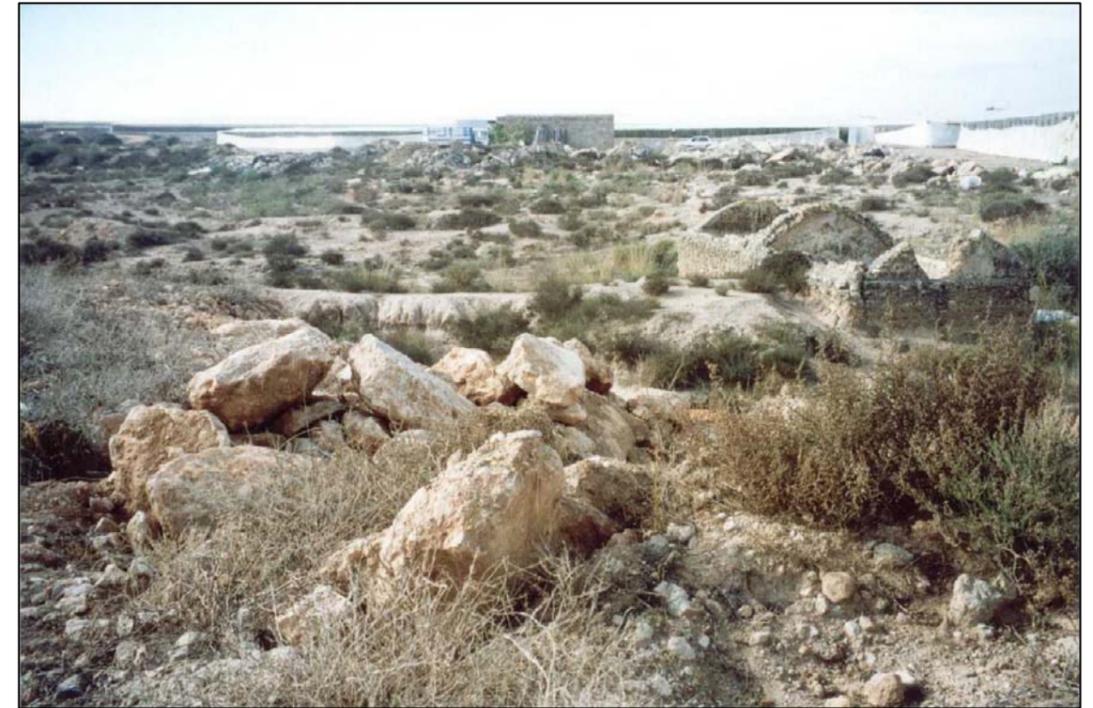
ALREDEDORES DEL ALJIBE DEL TORIL. C4.20

La configuración topográfica de la zona mitiga en gran parte el riesgo de erosión producida por avenidas de agua. Prueba de ello es que el aljibe del Toril, ubicado en el mismo lugar, no parece afectar deterioros por esa causa en su estructura.

Vigilancia y seguimiento arqueológico de eventuales (aunque improbables) movimientos de tierra.

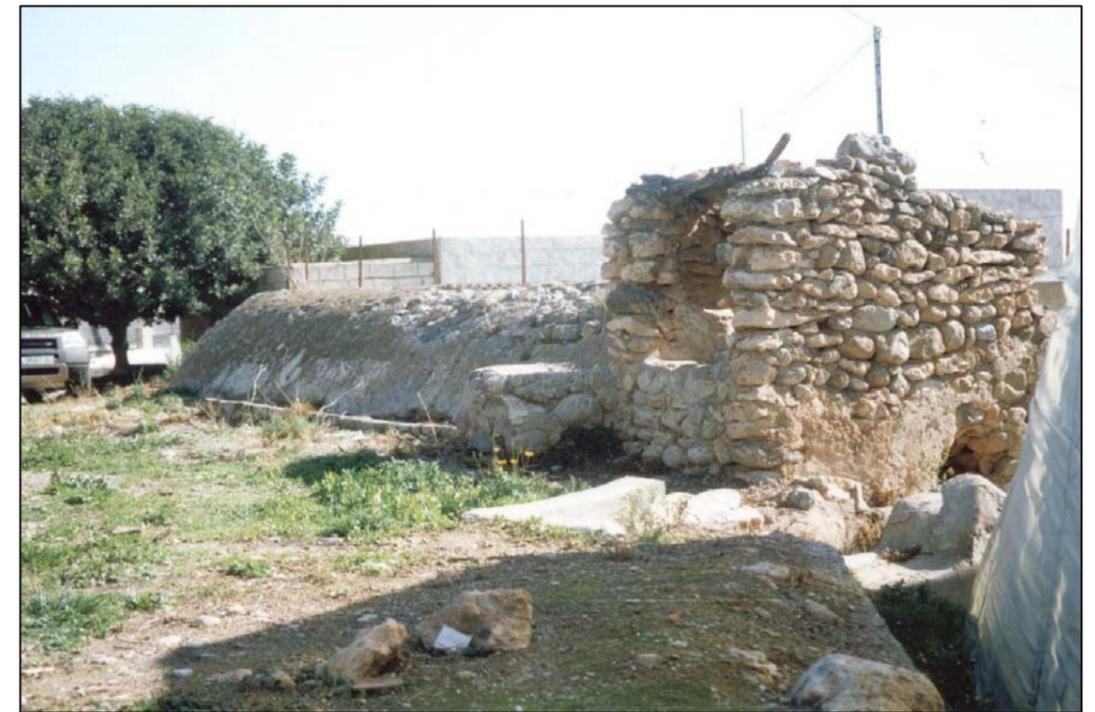
ALJIBE DEL DERRAMADERO DE CABRILES. C5.14

. Incidencia previsible:
 La acción degradante de los agentes naturales es débil y apenas afecta de manera perceptible a la conservación.

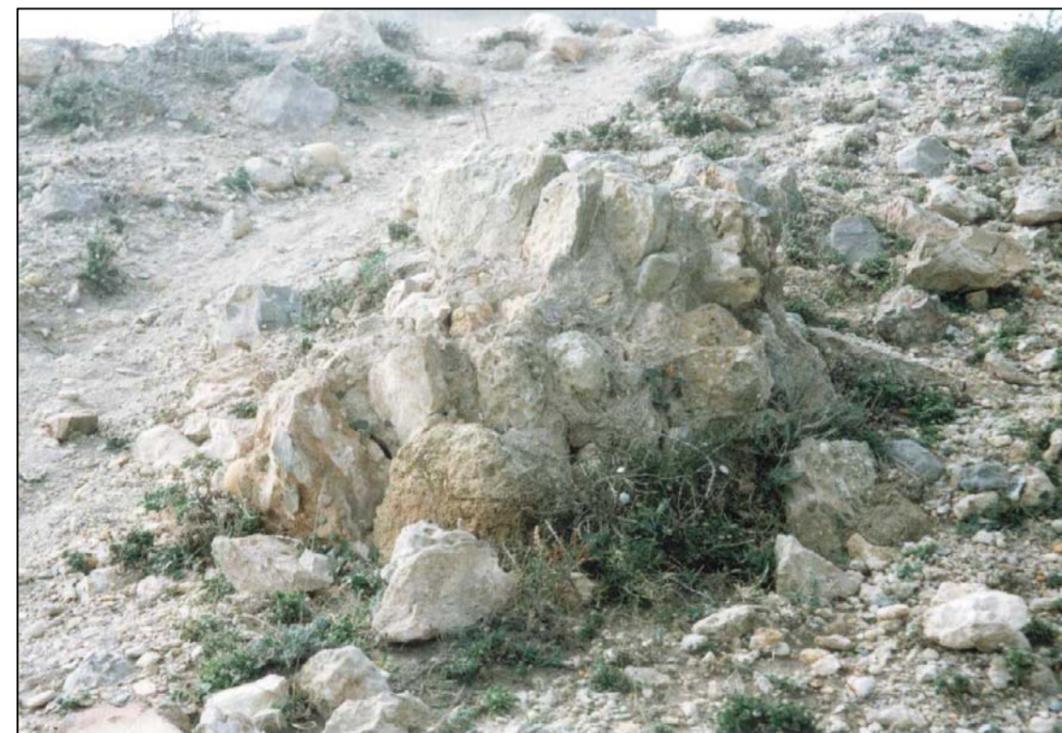
TORRE CUADRADA DE GUARDIAS VIEJAS. C6.2

En el estado actual del yacimiento no consideramos que exista riesgo alguno previsible que contribuya a degradarlo aún más. Aunque se encuentra en suelo urbanizable, el espacio se reserva para zona verde.

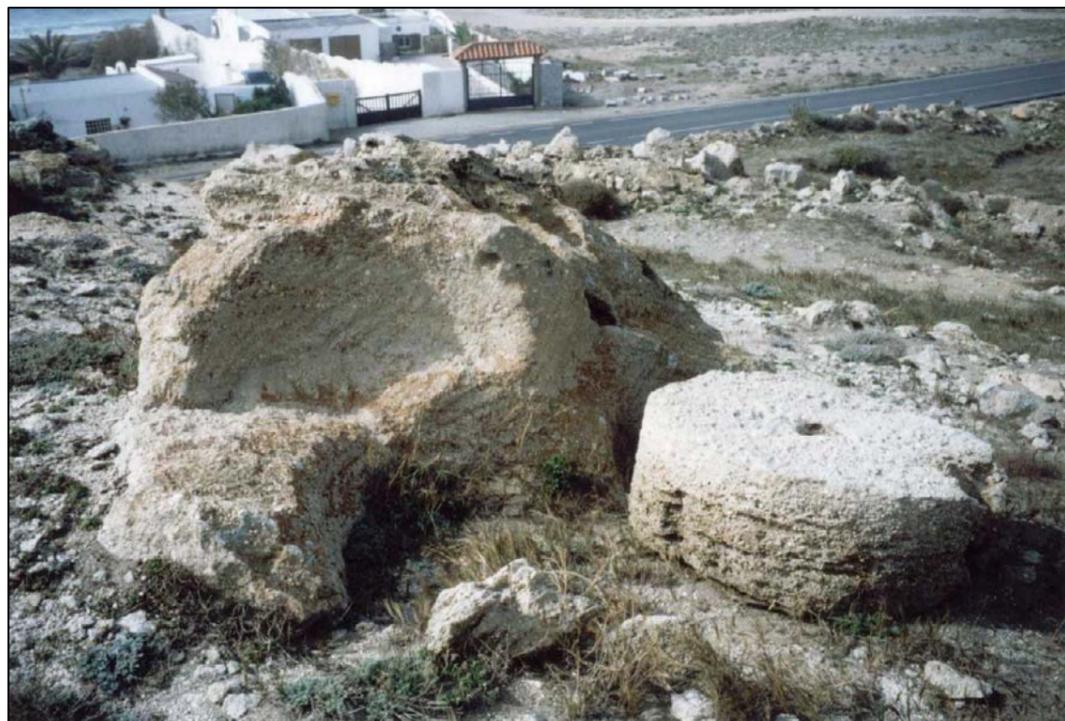
LADERAS DEL CASTILLO DE GUARDIAS VIEJAS. C6.6

. Causas y agentes degradantes:
 Agentes naturales: erosión eólica.

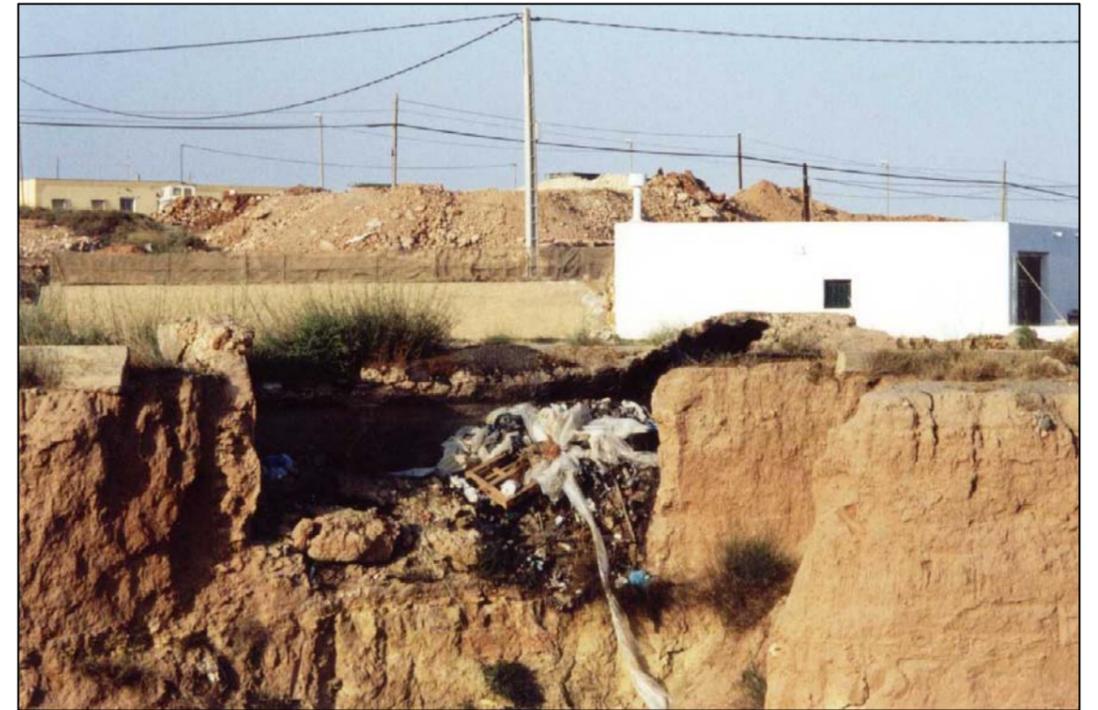
ALJIBE DE GALIANILLA. C8.3

. Agentes naturales: el debilitamiento de la estructura a causa de las actividades extractivas ha dejado al aljibe particularmente sensible a una degradación progresiva, impulsada, sobre todo, por la acción de los agentes naturales.

. De no aplicarse medidas de conservación que refuercen la estructura, el aljibe, inevitablemente, se degradará rápidamente con desplomes parciales.

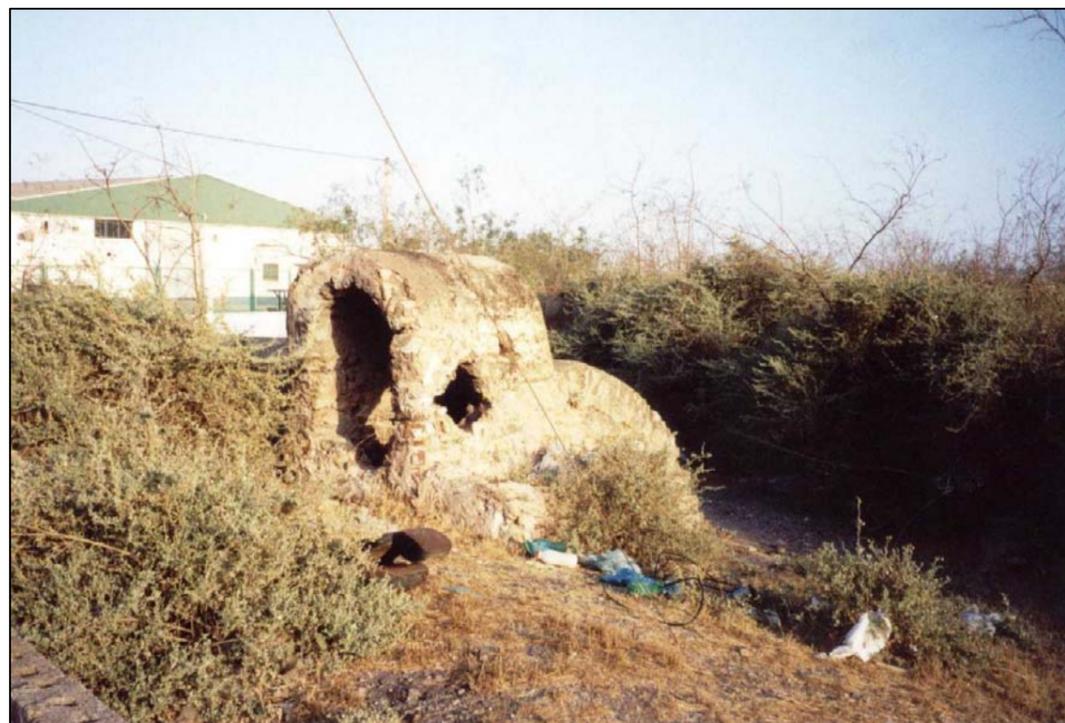
ALJIBE DEL BOQUE. C8.7

Tanto los agentes humanos como los naturales han actuado moderadamente sobre la estructura. Los deterioros no son extremos.

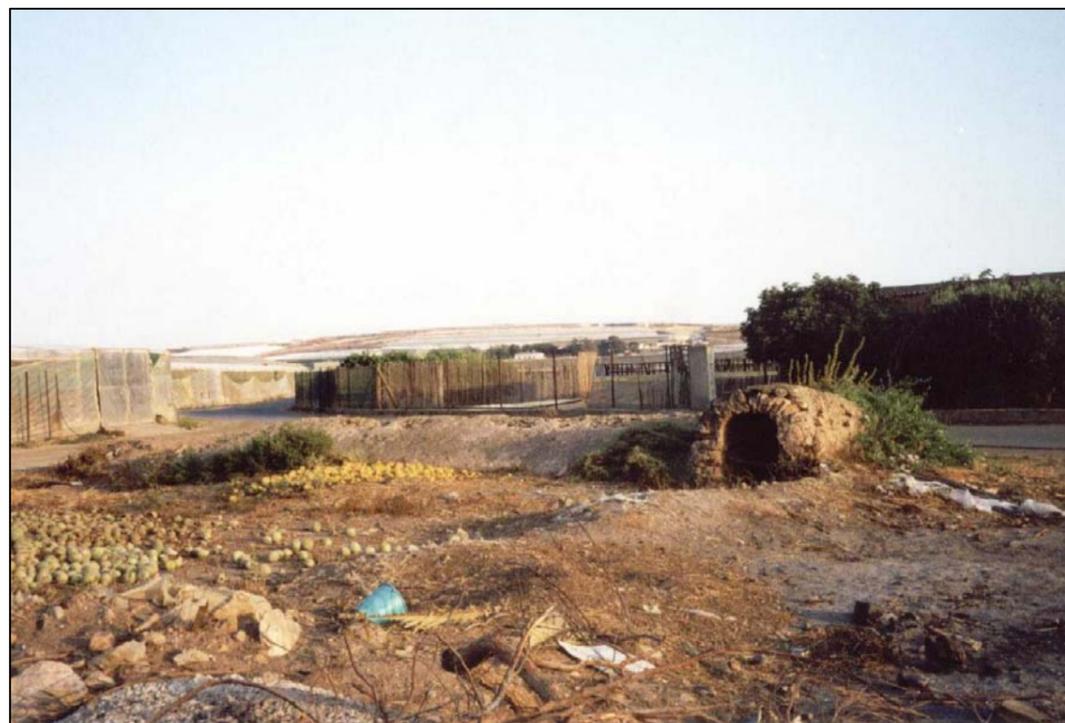
ALJIBE DE LA FABRIQUILLA DE LA MUJER. C8.11

La causa del desplome de parte de la bóveda en su extremo corto Este es difícil de establecer con seguridad, aunque probablemente se debe a agentes humanos. En la actualidad no se aprecian otros agentes degradantes que los naturales, y éstos de acción muy lenta.

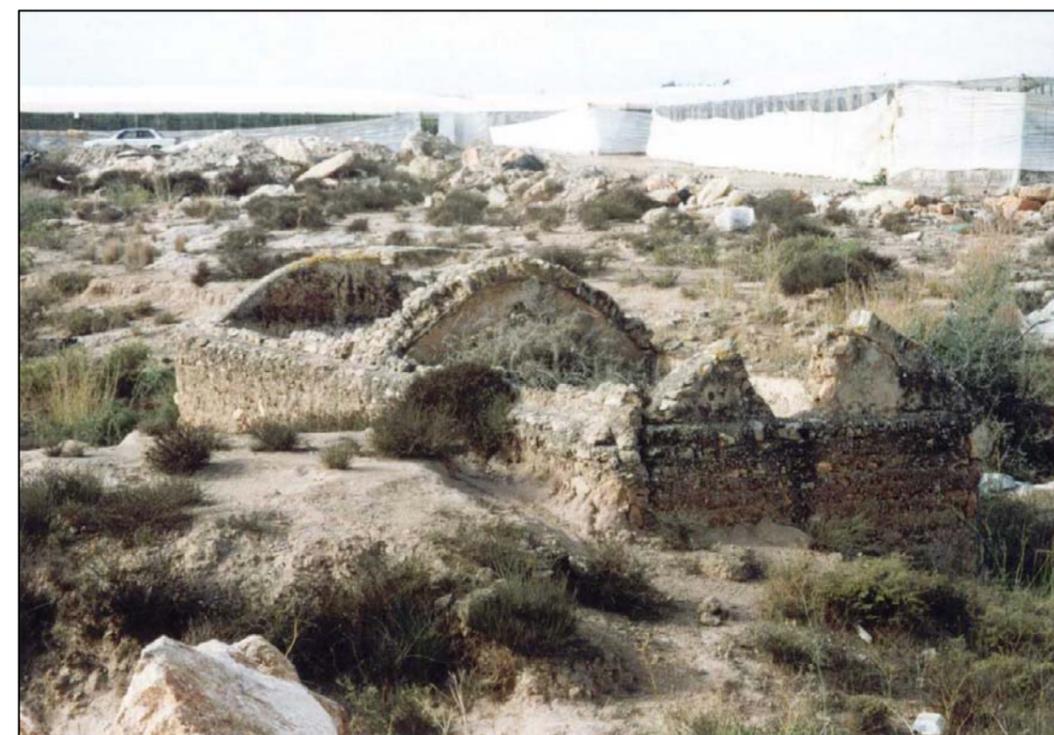
ALJIBE DEL TORIL. C4.22

Situado en la cuenca de una rambla, sobre una zona de rellenos ligeramente elevada, producto de actividades metalúrgicas efectuadas a finales del siglo XIX o comienzos del XX. El aljibe, de carácter monumental, se encuentra muy deteriorado en su bóveda, y literalmente relleno de escombros y basura. Su fábrica es totalmente exterior, de mampostería trabada con mortero. La bóveda, totalmente derrumbada, era de cañón, dividida en dos ambientes por una arcada intermedia; reposaba directamente en los muros. En su interior, picados sobre el hormigón hidráulico, se observan numerosos graffitis de diversa temática religiosa (cruciformes de diferentes tipologías, omegas, además de otros difícilmente identificables), elementos característicos de los aljibes reutilizados por la población repobladora tras la conquista castellana del Reino de Granada o, más probablemente, después de sofocada la rebelión morisca de las Alpujarras. Por su variedad temática consideramos de gran interés para el análisis de la ideología popular y su expresión simbólica las escenas representadas.

Agentes naturales: la carencia de cubierta hace más sensible el resto de la estructura a la degradación progresiva.

. Documentación de la estructura y los graffitis mediante intervención de urgencia.
