VII CATÁLOGO DE PATRIMONIO ETNOLÓGICO

**CORTIJO MOLINA
(ET-01)**

CORTIJO JIMÉNEZ
(ET-02)

ARCOS ARQUITECTÓNICOS
(ET-03)

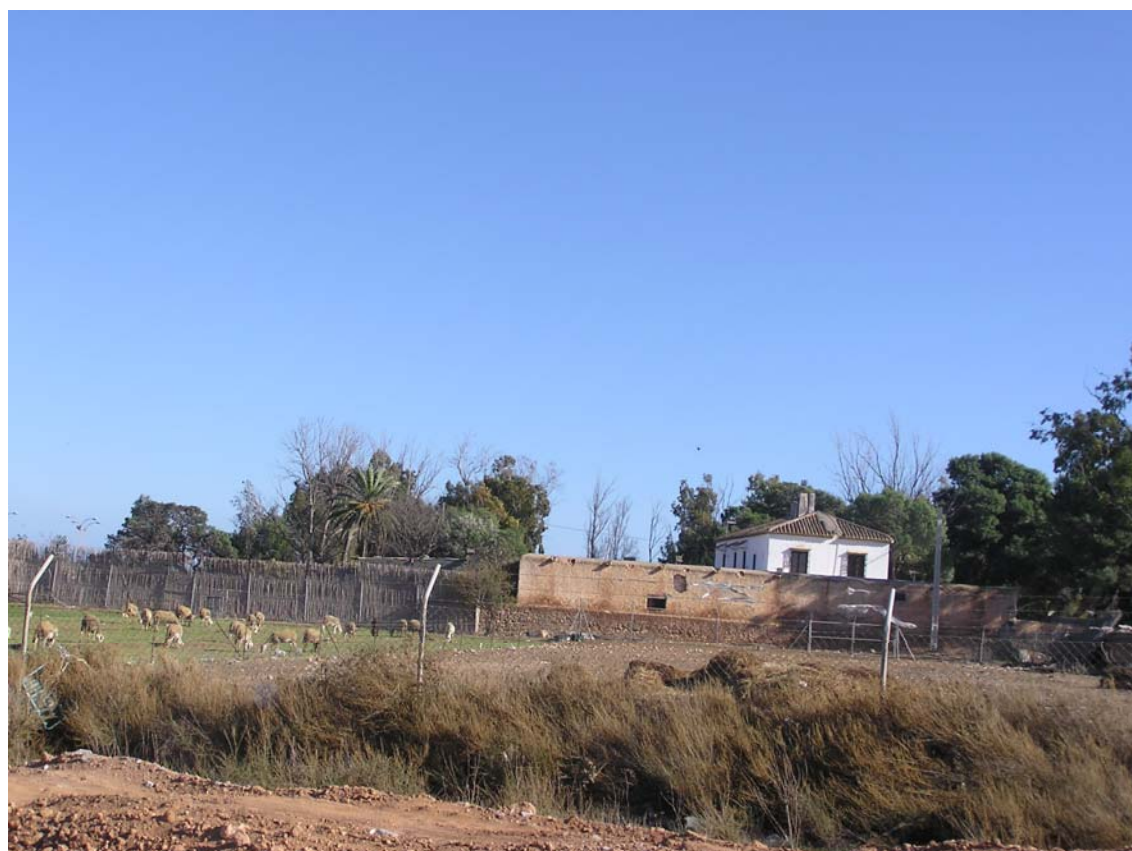
. Grado de Conservación:
 Destruído () Parcialmente destruido () Bajo () Medio (X) Alto ()

. Causas y agentes degradantes:
 Agentes naturales
 La actividad humana está representada en la construcción de la balsa del Sapo que bordea parcialmente el cortijo.

VISTA GENERAL DEL CORTIJO MOLINA

. Propuesta de intervención
 Mantenimiento periódico del edificio principal y las dependencias anejas. Adecuación del entorno de la construcción agropecuaria.

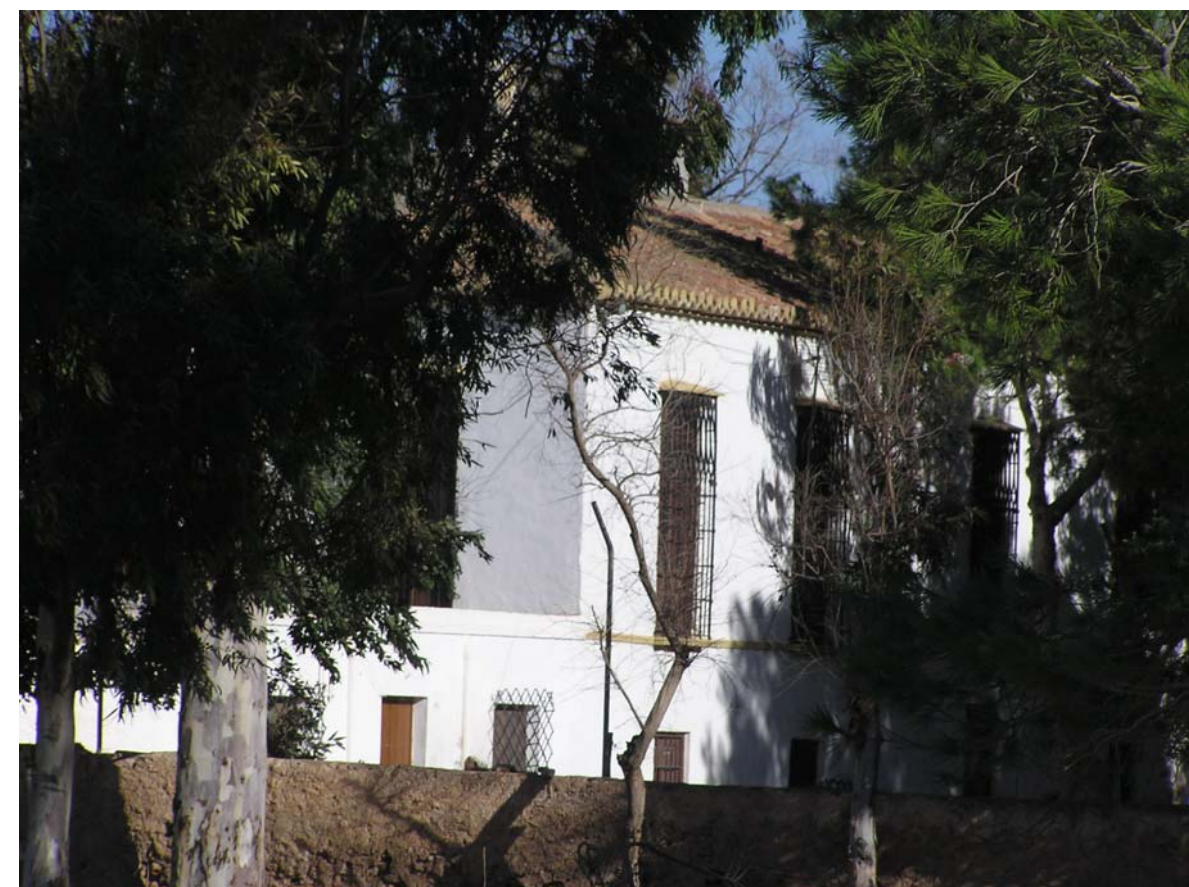
DETALLE DE LA REJERÍA DEL CORTIJO MOLINA

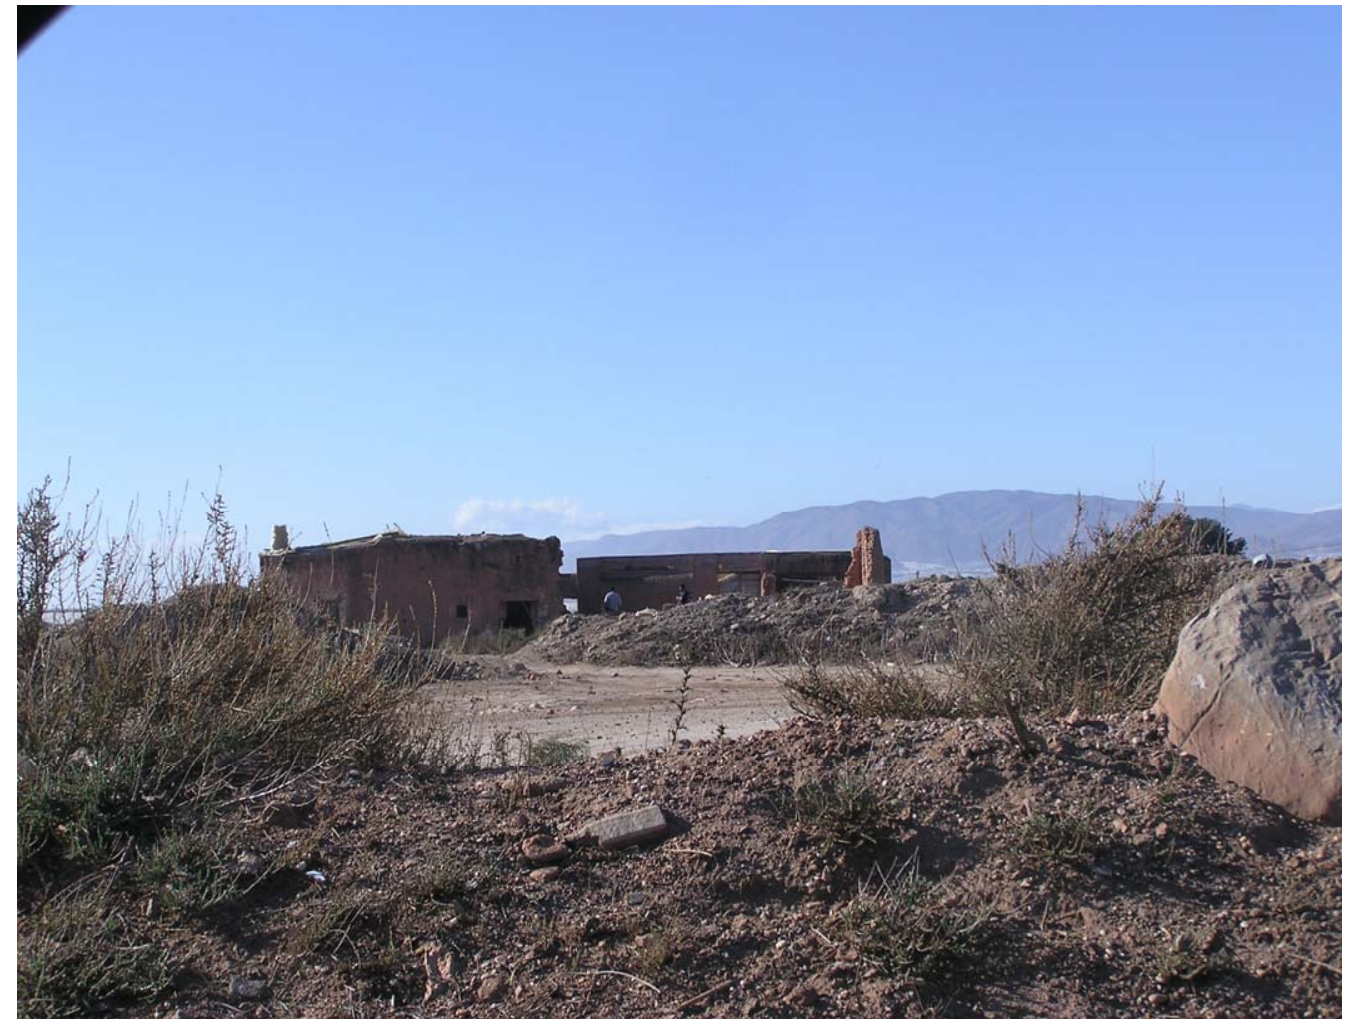
Destruído () Parcialmente destruido (X) Bajo () Medio () Alto ()

El inmueble se encuentra en un estado de total abandono.

El paso del tiempo y el mal uso actual del inmueble desencadenará la total demolición del complejo agropastoril.

VISTA GENERAL DEL ESTADO DEL CORTIJO JIMÉNEZ

Rehabilitación integral del cortijo.

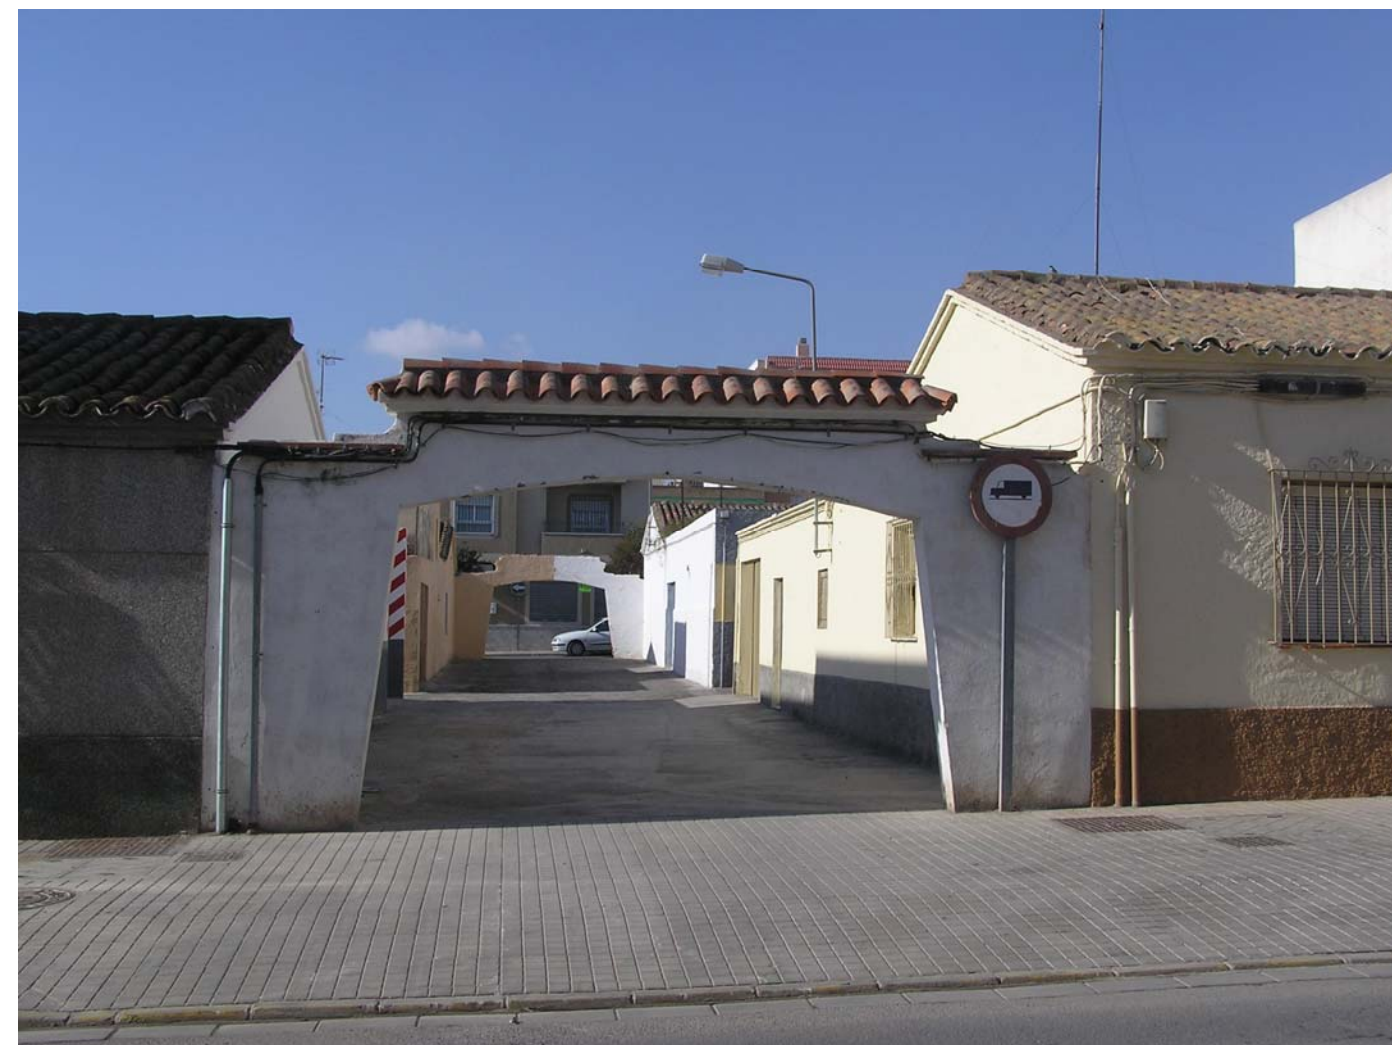
Arco n° 2: Calle Valencia con calle Galicia

. Medidas de conservación adoptadas:
 ..El arco número 2 ha sido reconstruido integralmente.
