MODIFICACIÓN Nº 20 PGOU EL EJIDO
APROBADO DEFINITIVAMENTE

EVALUACIÓN AMBIENTAL ESTRATÉGICA POR PROCEDIMIENTO ORDINARIO DE LA INNOVACIÓN N°20 DEL P.G.O.U. DE EL EJIDO
 “MODIFICACIÓN DE CARÁCTER ESTRUCTURAL, PARA INCORPORACIÓN A LA CARTA ARQUEOLÓGICA DE NUEVOS ELEMENTOS A PROTEGER”

DOCUMENTO DE PLANEAMIENTO

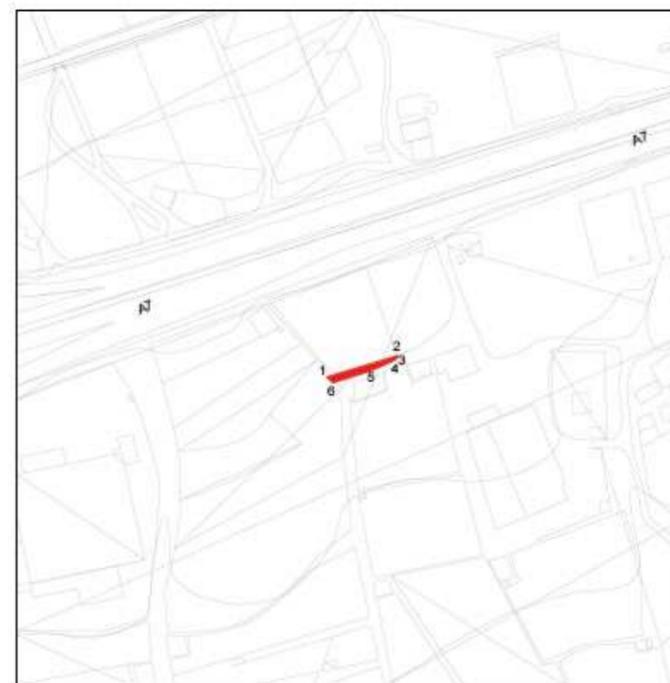
ALJIBE BLANCO

Yacimiento: Aljibe "Blanco" CO-1058
 Escala 1:5000 cm
 Nivel de protección: Conservación Integral.

. Descripción del yacimiento:
Situado en el paraje Derramadero Onayar en el margen de un camino y junto a edificio industrial. El aljibe está construido de piedra y mortero, enlucido al interior y revocado al exterior. Morfológicamente es un aljibe de paredes subterráneas y cubierta de bóveda ligeramente apuntada. El sistema para la recogida de agua está desaparecido. Tiene unas medidas de 10,90 x 3,80. Su estado de conservación es medio ya que se actuó con un proyecto de restauración y conservación, manteniéndose exteriormente en un estado aceptable, necesitando de una actuación interior para su posible puesta en valor.

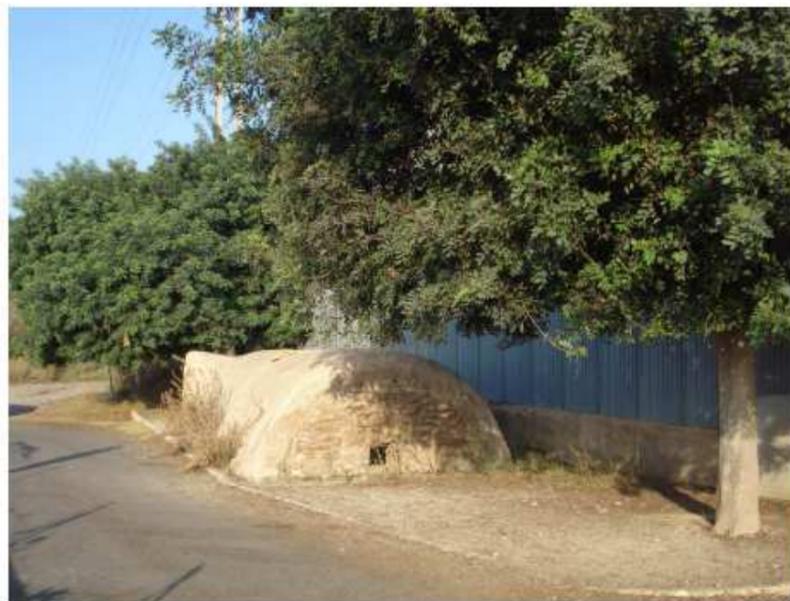
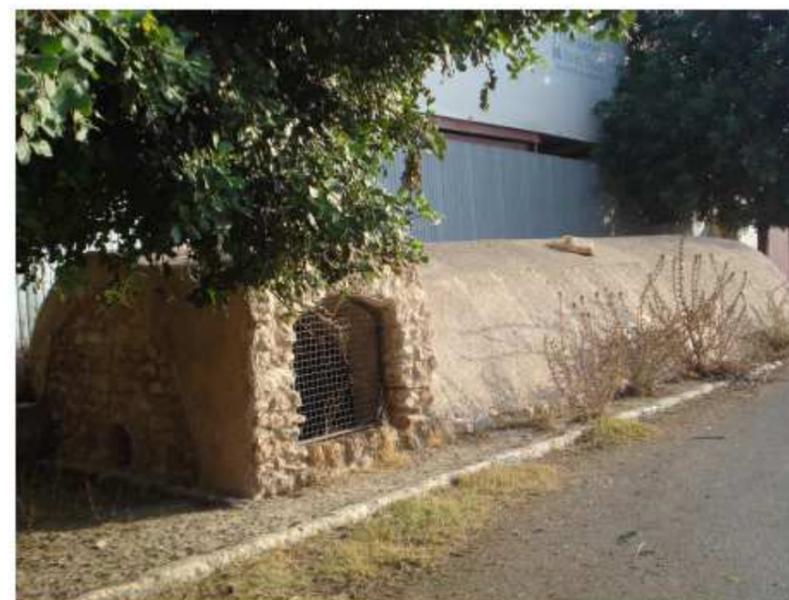
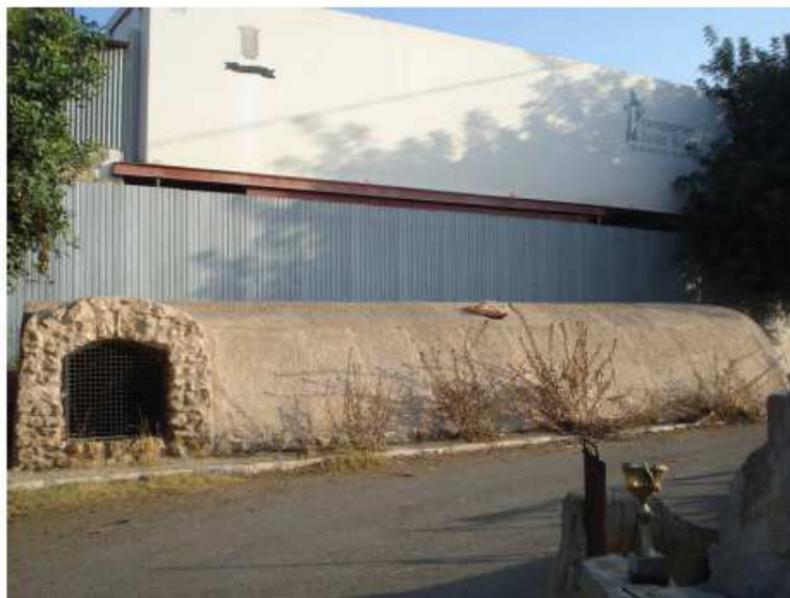
ALJIBE BLANCO. 1.

ALJIBE BLANCO. 2.

ALJIBE BLANCO. 3.

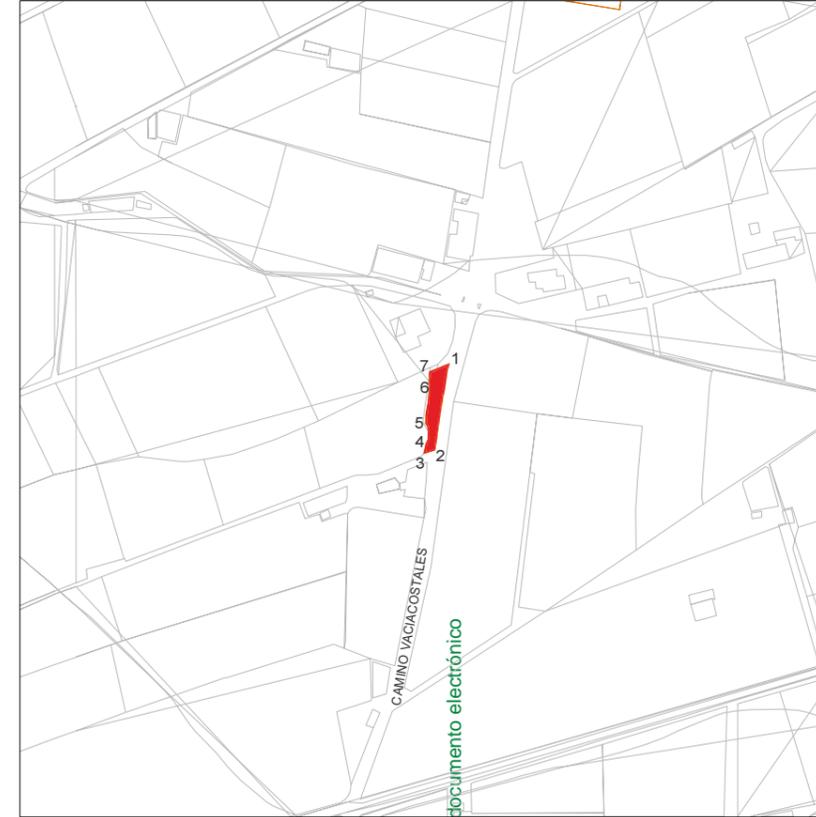
ALJIBE VACIA COSTALES

Yacimiento: Aljibe Vacía Costales G.O.-1059
 Escala 1:5000 cm
 Nivel de protección: Conservación Integral.

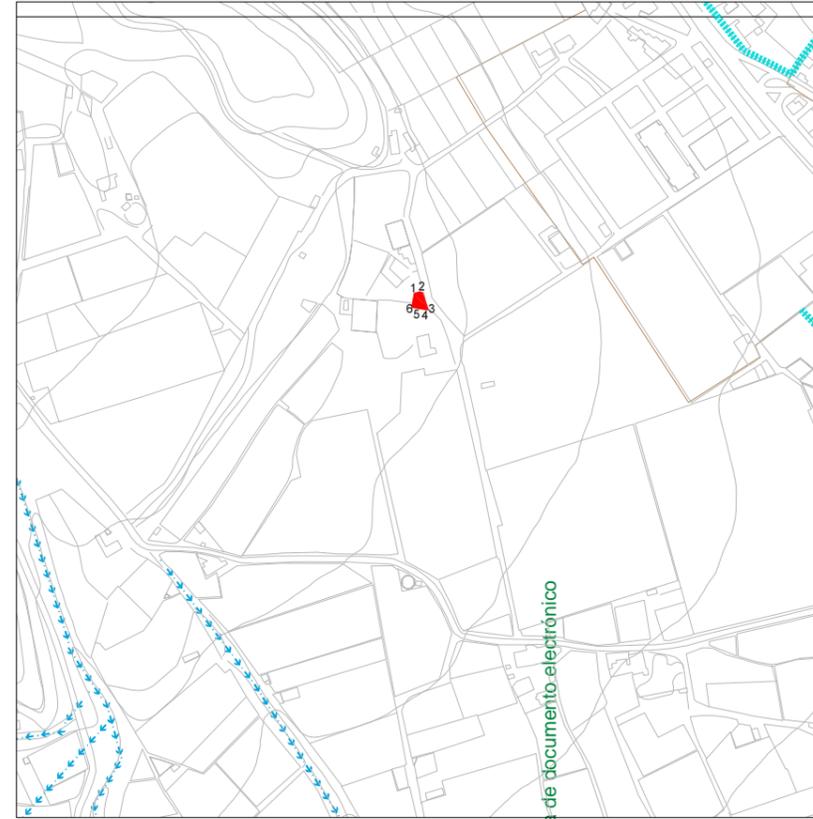
ALJIBE PAMPANICO II

Yacimiento: Aljibe Pampanico II CC-1060
 Escala 1:5000 cm
 Nivel de protección: Conservación Integral.

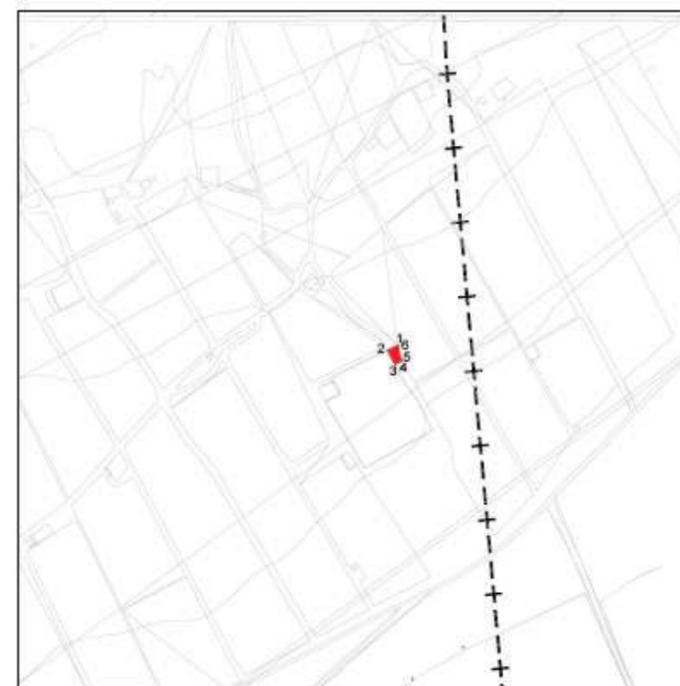
ALJIBE SAN AGUSTIN

Yacimiento: Aljibe San Agustín CO-1061
 Escala 1:5000 cm
 Nivel de protección: Conservación Integral.

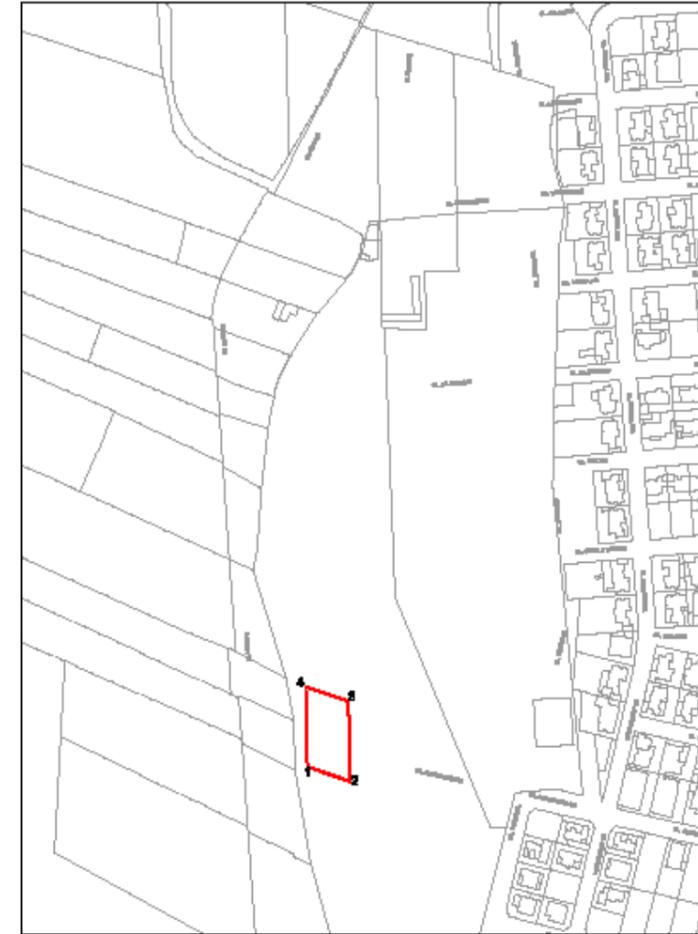
CANTERA DE ORIGEN ROMANO Nº1 PARQUE DE LA CAÑADA

Yacimiento: Cantera romana nº1 Parque Cañada CO-1062
 Escala
 Nivel de protección: Conservación Integral.

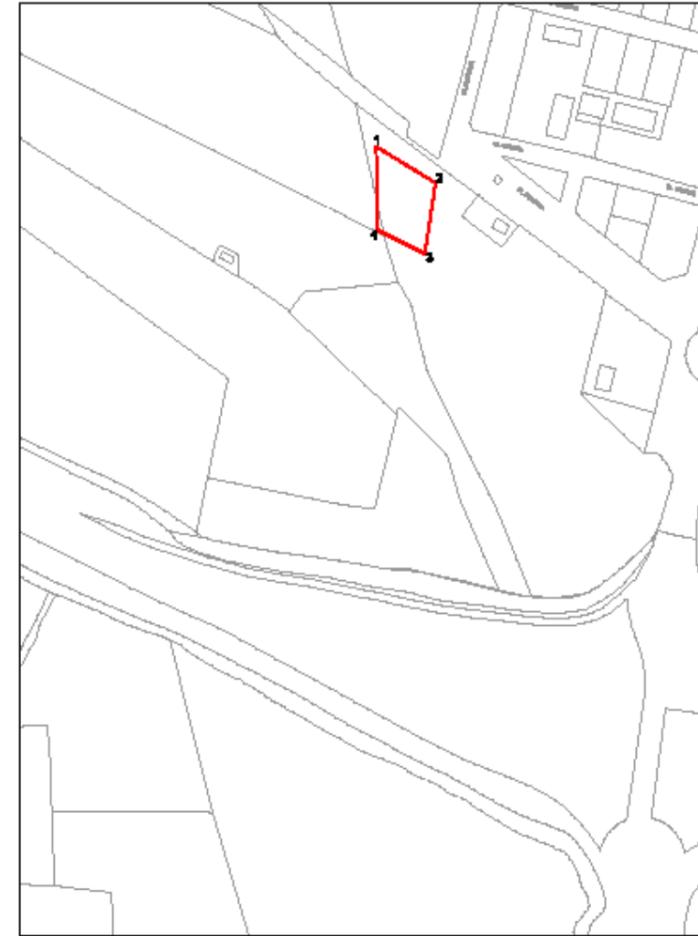
CANtera DE ORIGEN ROMANO Nº2 PARQUE DE LA CAÑADA

Yacimiento: Cantera romana nº2 Parque Cañada CO-1063
 Escala
 Nivel de protección: Conservación Integral.

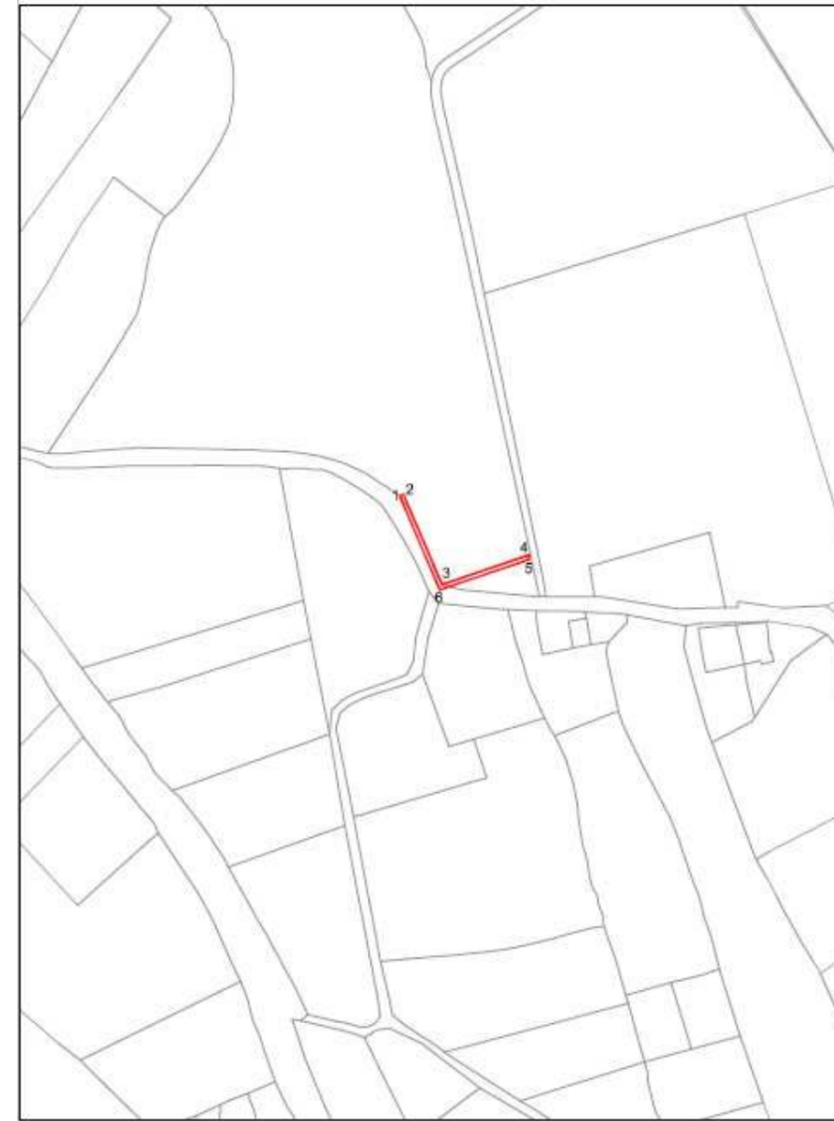
RESTOS DE MURO EN PAMPANICO

Yacimiento: Muro en Pampanico CO-1064

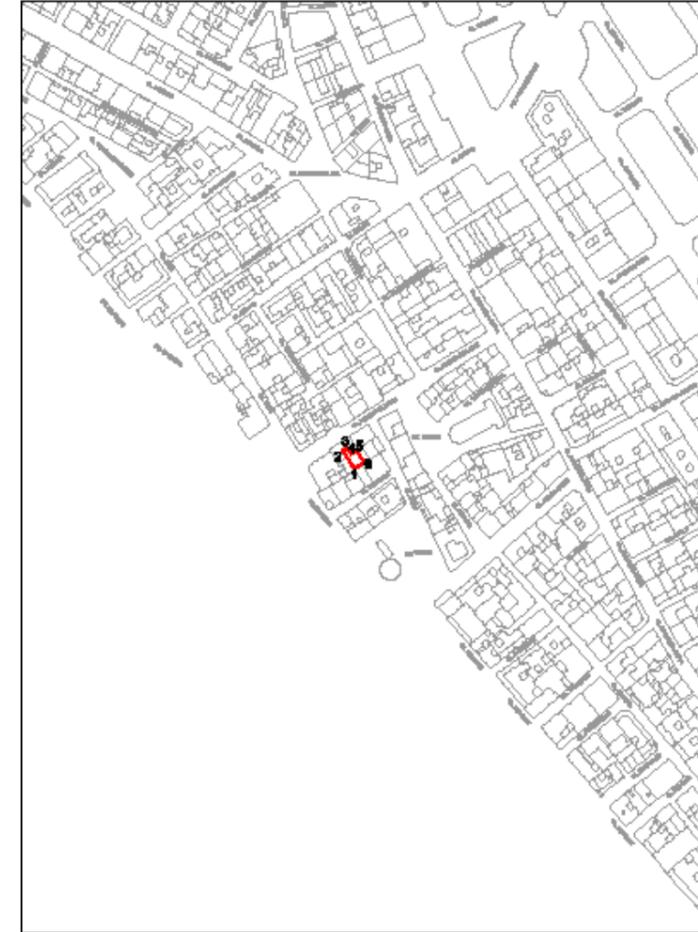
RESTOS DE FORTALEZA EN BALERMA

Yacimiento: Restos de fortaleza en Balerma CO-1065
 Escala
 Nivel de protección: Conservación Integral.

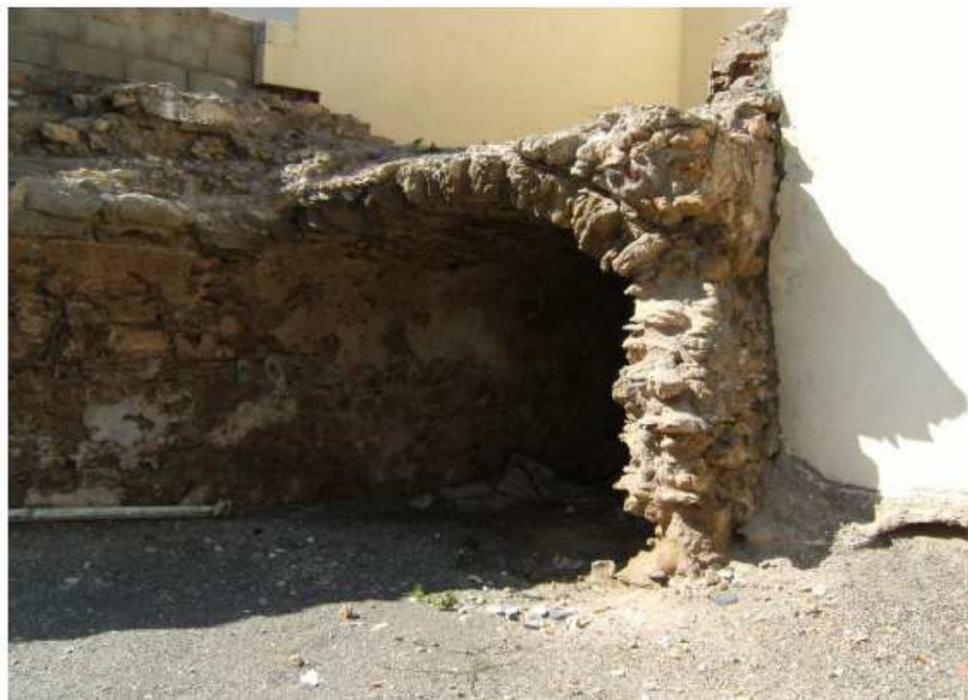
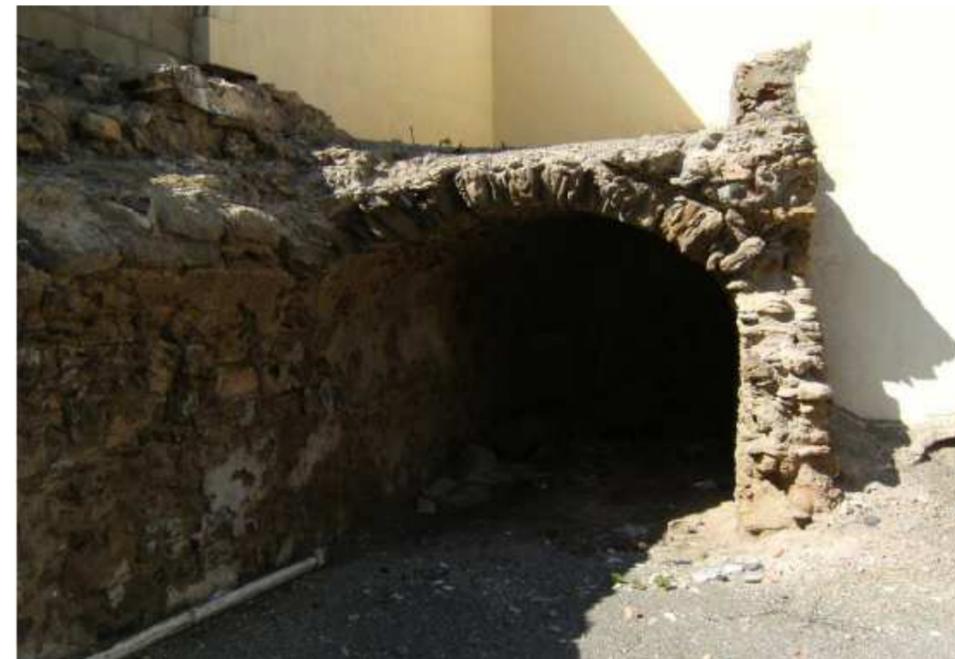
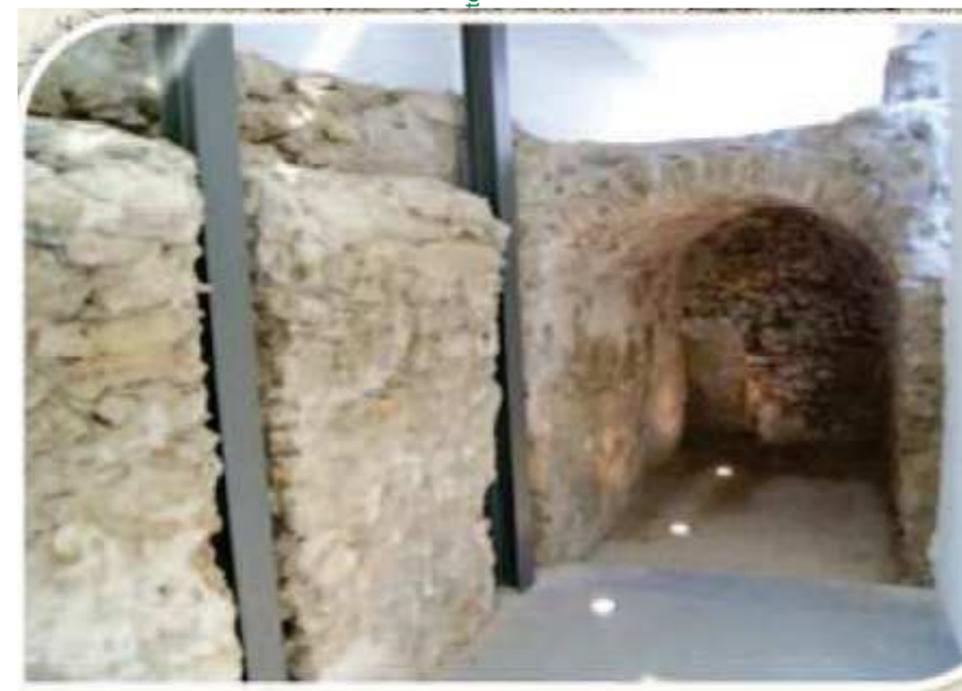
Restos antes de la intervención mediante su inclusion en edificio del mercado

Restos de la Fortaleza en la situación actual

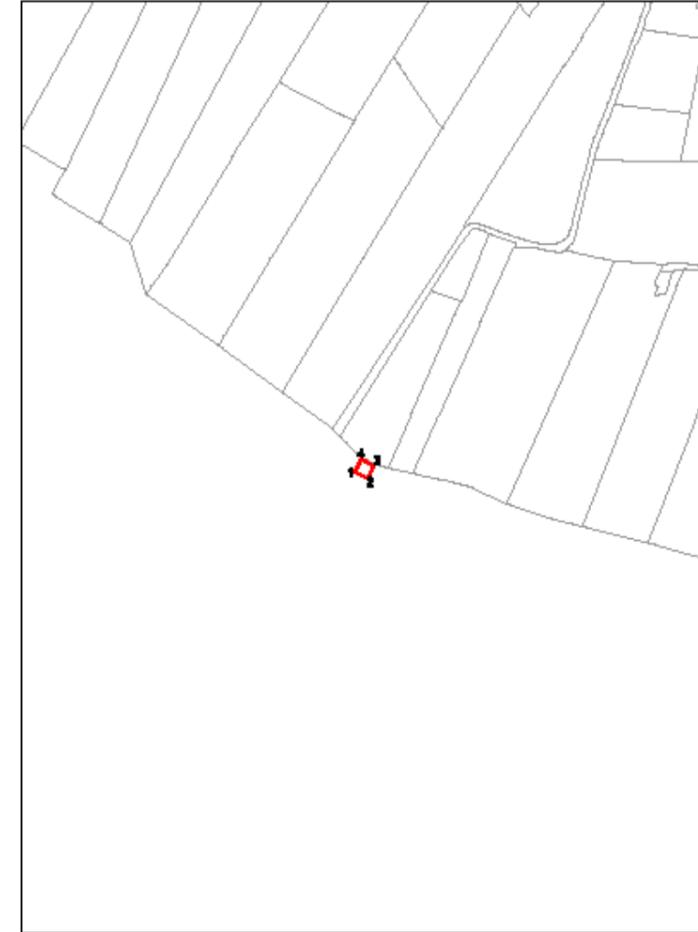
BUNKER DE LA GUERRA CIVIL en las playas de Balerna

Yacimiento: Batería de la guerra civil CO-1066
 Escala
 Nivel de protección: Conservación Integral.

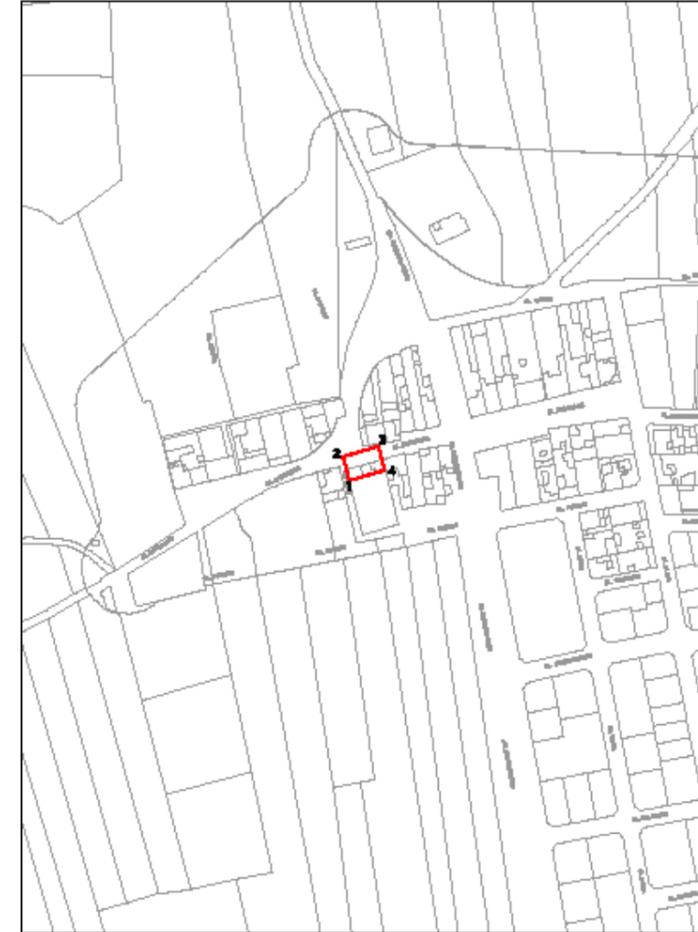
MANANTIAL DE AGUA DE GUARDIAS VIEJAS

Yacimiento: Manantial de agua de Guardias Viejas CO-1067
 Escala
 Nivel de protección: Conservación Integral.

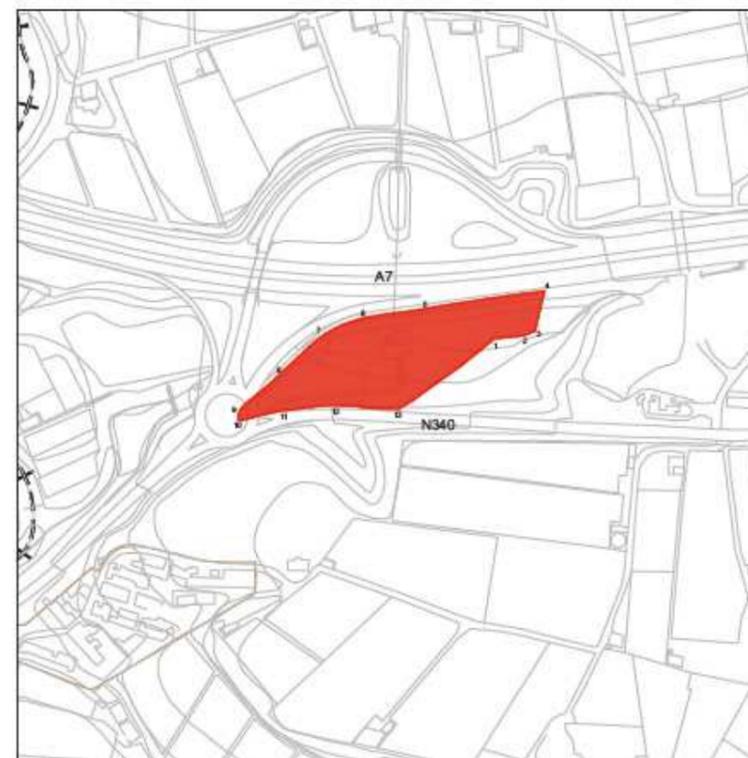
**ELEVADOR DE AGUA DE SAN FERNANDO
(ET-05)**

Yacimiento: Elevador Canal de San Fernando ET-05
 Escala 1:5000 cm
 Nivel de protección: Conservación Integral

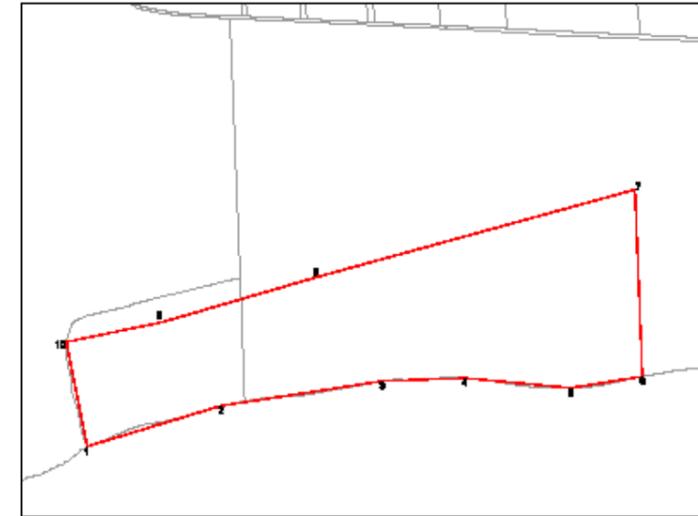
CONCHEROS DE MUREX EN PUNTA ENTINAS

Yacimiento: Concheros de murex CO-1068
 Escala
 Nivel de protección: Conservación Integral.

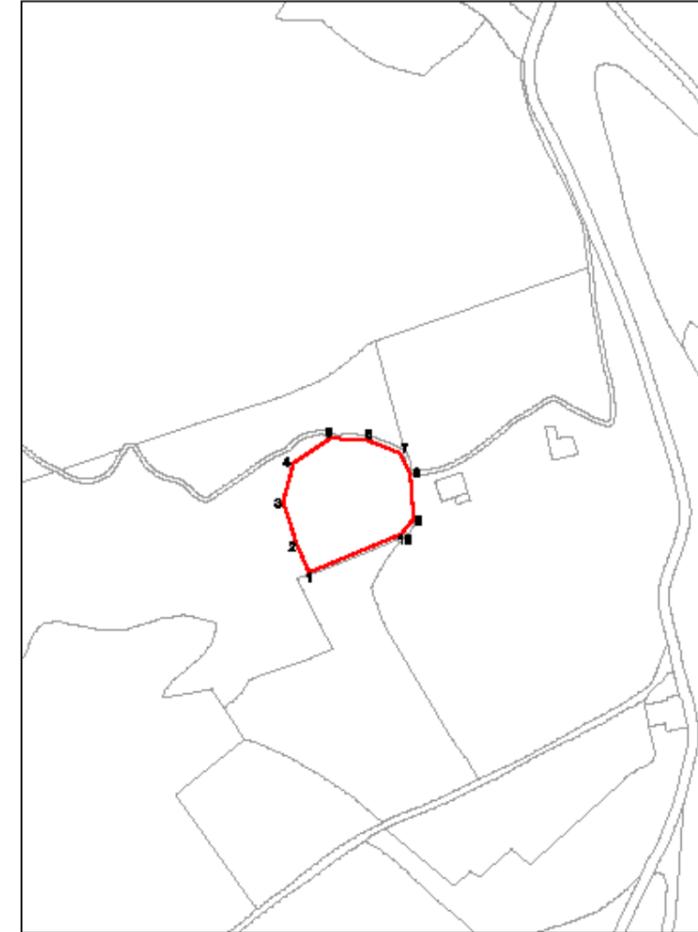
ALBERCON DE LA ÑECA

Yacimiento: Albercon de la Ñeca CO-1069
 Escala
 Nivel de protección: Conservación Integral.

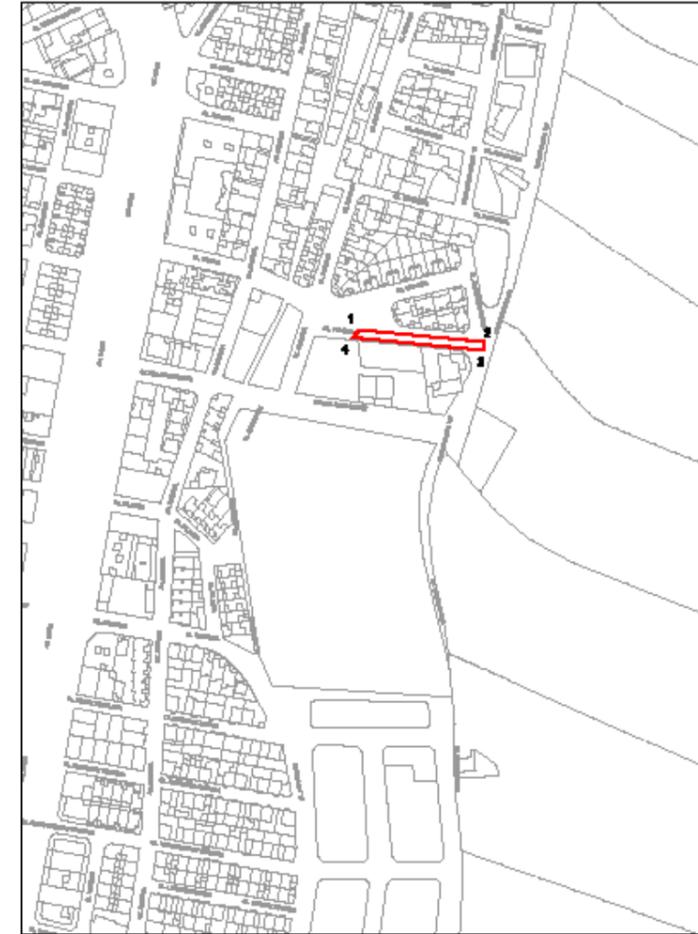
ARQUERIA DE RIEGO CAÑADA DE CORTES (ET-06)

Yacimiento: Arquería de riego Cañada Cortes ET-06
 Escala
 Nivel de protección: Conservación Integral.
