II CATÁLOGO

PUERTO DE GUARDIAS VIEJAS

Yacimiento: Puerto de Guardias Viejas. CO:1001

Yacimiento: Puerto de Guardias Viejas.
Topónimo 2: Ensenada de San Miguel

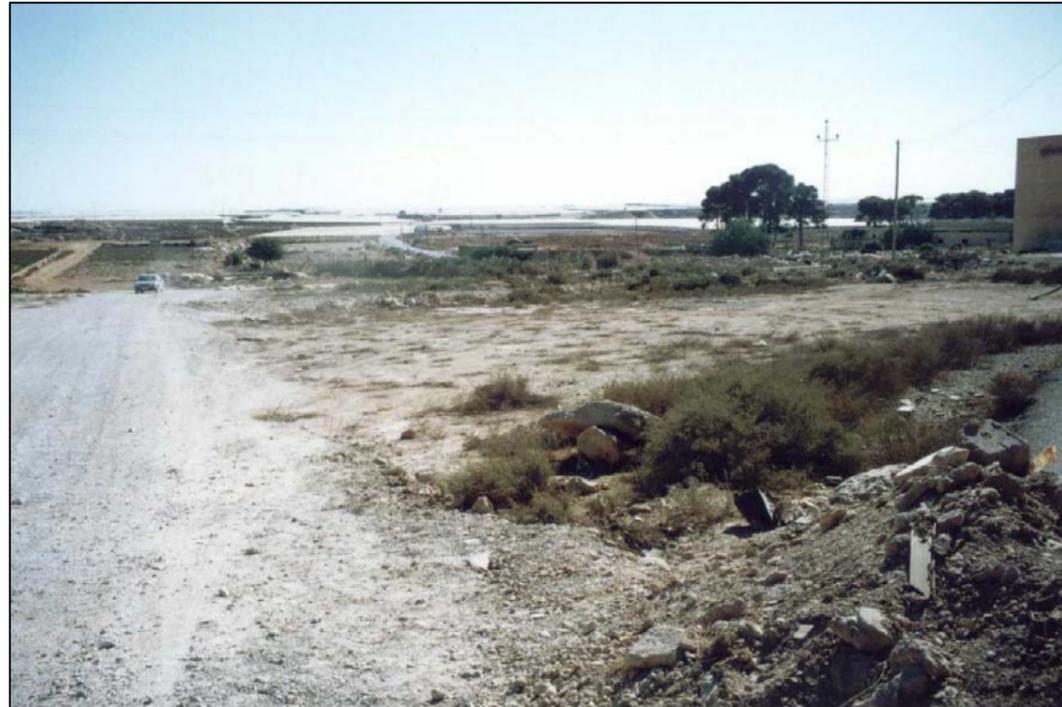
NECROPOLIS MUSULMANA Y POSIBLE THOLOS (STO. DOMINGO)/C.PARIS. C1.19

. **Descripción del yacimiento:**
Situado en la vertiente este de la Loma de Santo Domingo.Limitado al oeste por la calle Agamenón (junto al parvulario Gloria Fuertes), lo secciona de este a oeste la calle Paris. En nuestra prospección no hemos localizado vestigios arqueológicos en el lugar, no obstante, en el documento anexo a las NNSS, basándose en información indirecta, se menciona la probable existencia de tumbas en fosa cubierta de lajas, tejas, y marcadas con un cipo o piedra colocada en la cabecera. Actualmente el lugar está muy degradado por obras privadas.

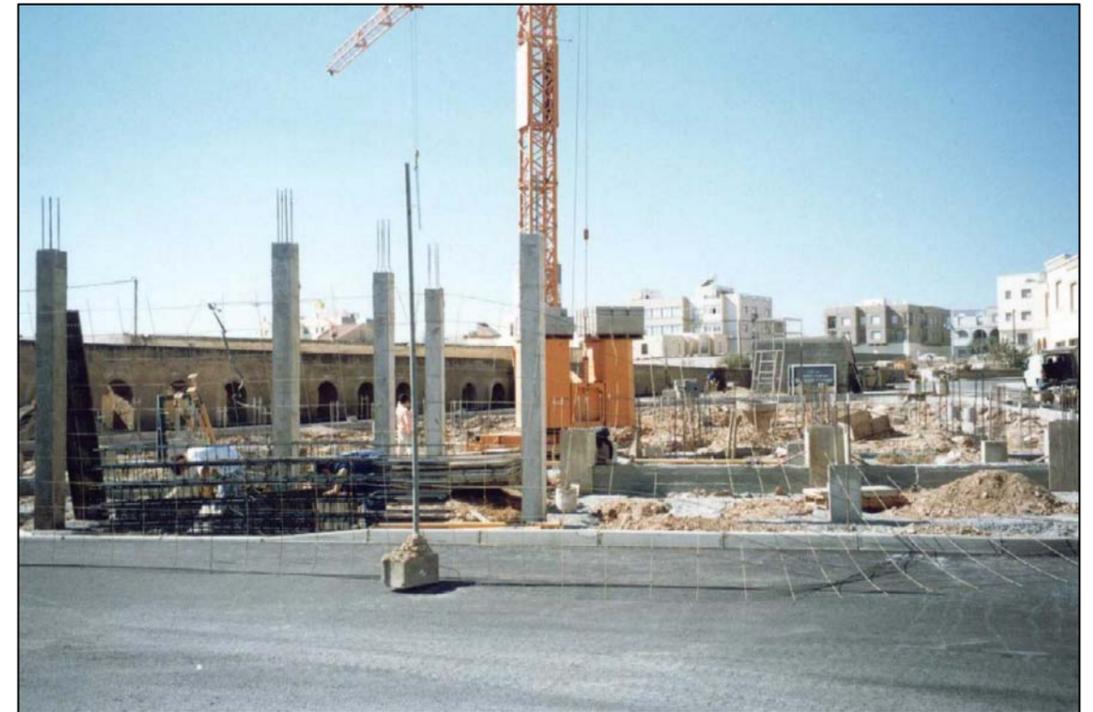
CALLE CAÑADA CORTÉS (STO. DOMINGO) / CALLE UCRANIA. C1.23

. Descripción del yacimiento:
Se trataba de un solar urbano, situado entre las calles Ucrania, Polonia y Siberia, que ya ha sido edificado. Hemos constatado que el yacimiento se halla totalmente destruido por las obras, no obstante, dejamos constancia de su presencia: en el documento anexo a las NNSS se refiere la evidencia de escasos fragmentos de cerámica a mano en un área muy restringida, de lo cual deducen los investigadores la posible existencia de un enterramiento prehistórico relacionado con Ciavieja.

. Grado de Conservación:
 Destruído (X) Parcialmente destruido () Bajo () Medio () Alto ()

. Causas y agentes degradantes:
Agentes humanos: obras privadas.

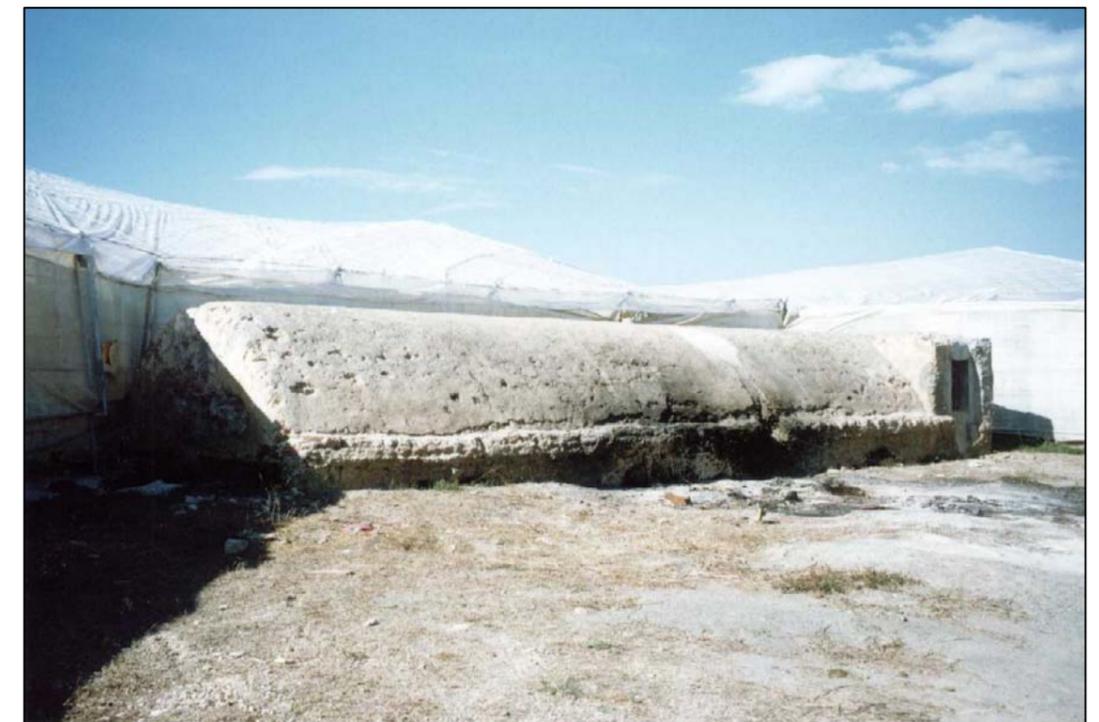
ALJIBE DE LA RAJA. C1.18

Aljibe semisubterráneo con bóveda de cañón en medio punto, reforzada en ambos costados exteriores; forma habitualmente identificada como de tradición bajomedieval. Puede confirmar la datación la presencia de varios grafitis cruciformes picados en sus paredes interiores, elementos característicos de los aljibes reutilizados por la población repobladora tras la conquista castellana del Reino de Granada o, más probablemente, después de sofocada la rebelión morisca de las Alpujarras. No presenta deterioros irreversibles.

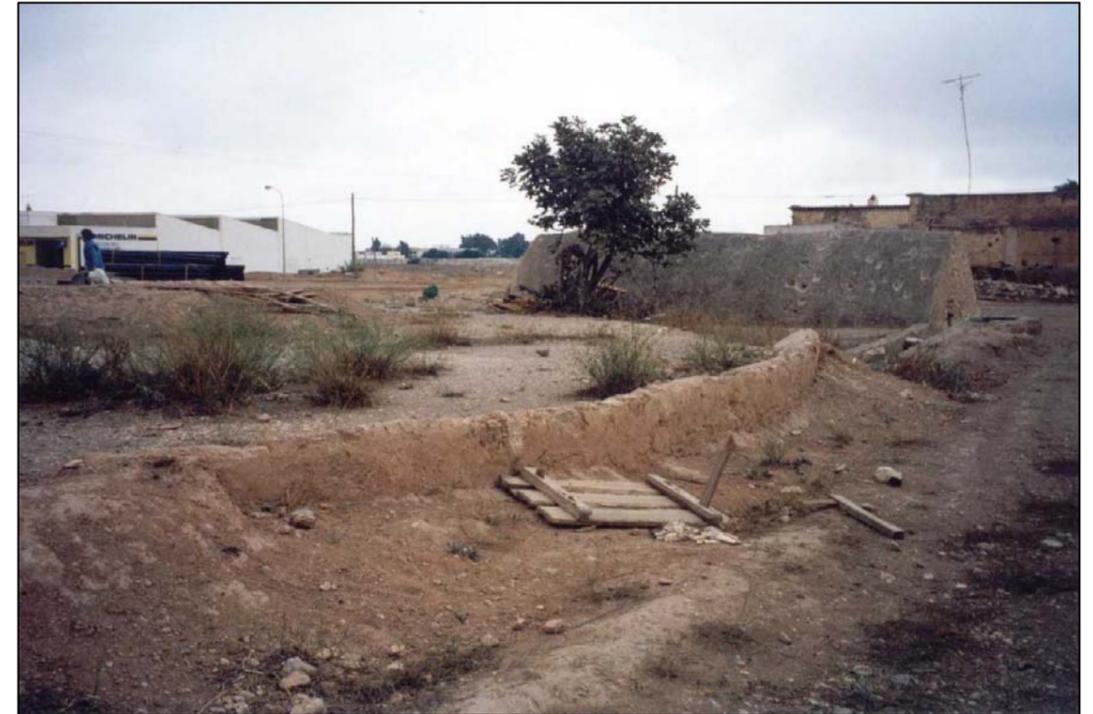
ALJIBE CARRETERA DE MALAGA-PASEO DE LOS POETAS. C2.6

. Grado de Conservación:
 Destruído () Parcialmente destruido () Bajo () Medio (x) Alto ()
. Causas y agentes degradantes:
Agentes naturales.
Agentes humanos
. Medidas de conservación adoptadas:

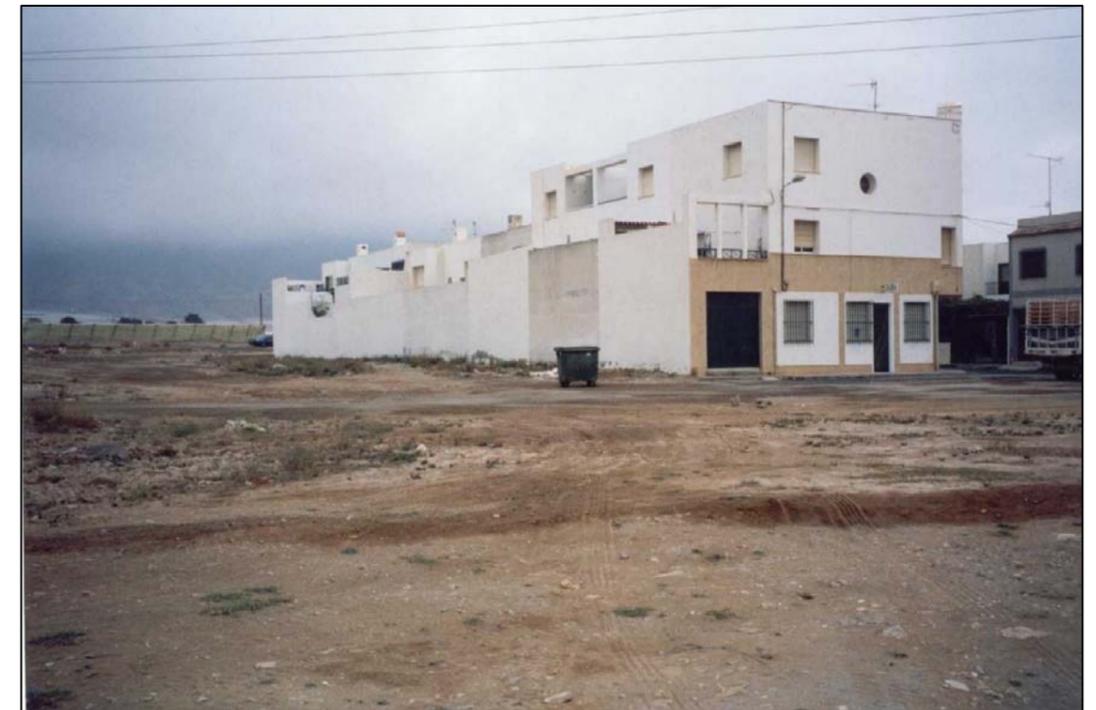
CALLE MURGIS B. C2.4

. Causas y agentes degradantes:
Agentes humanos: arado superficial, obras privadas.

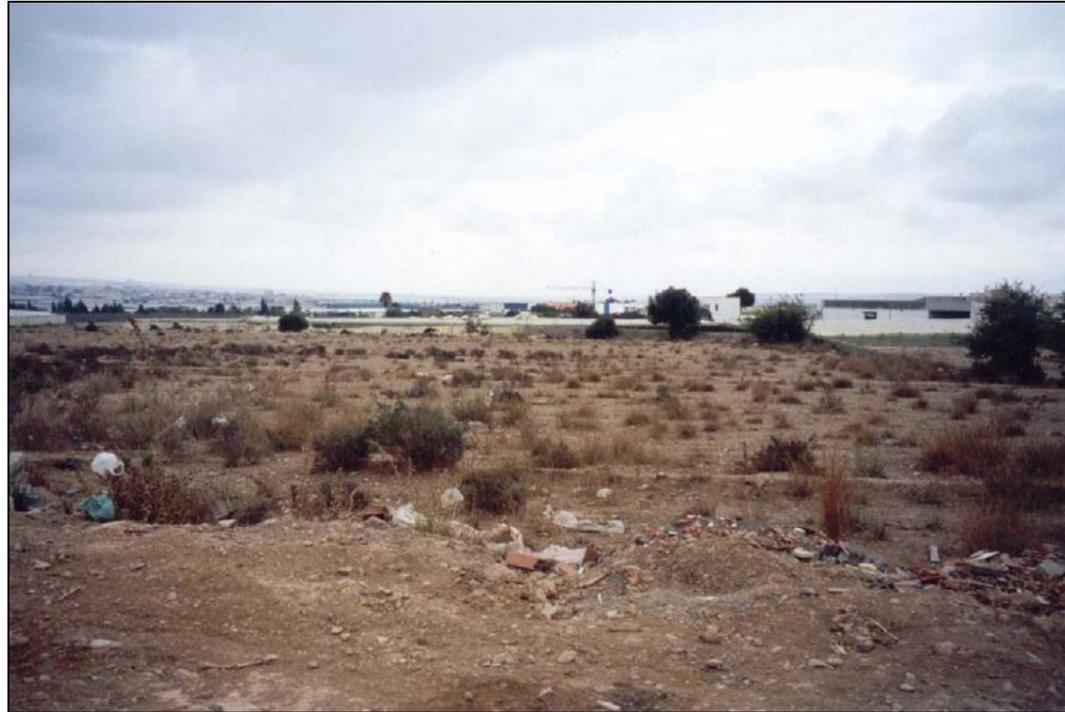
CAMINO DE LOS ALJIBILLOS B (MURGI). C2.12

. Causas y agentes degradantes:
 Agentes naturales.
 Agentes humanos: arado superficial, puesta en riego, obras privadas (aterrazamientos)

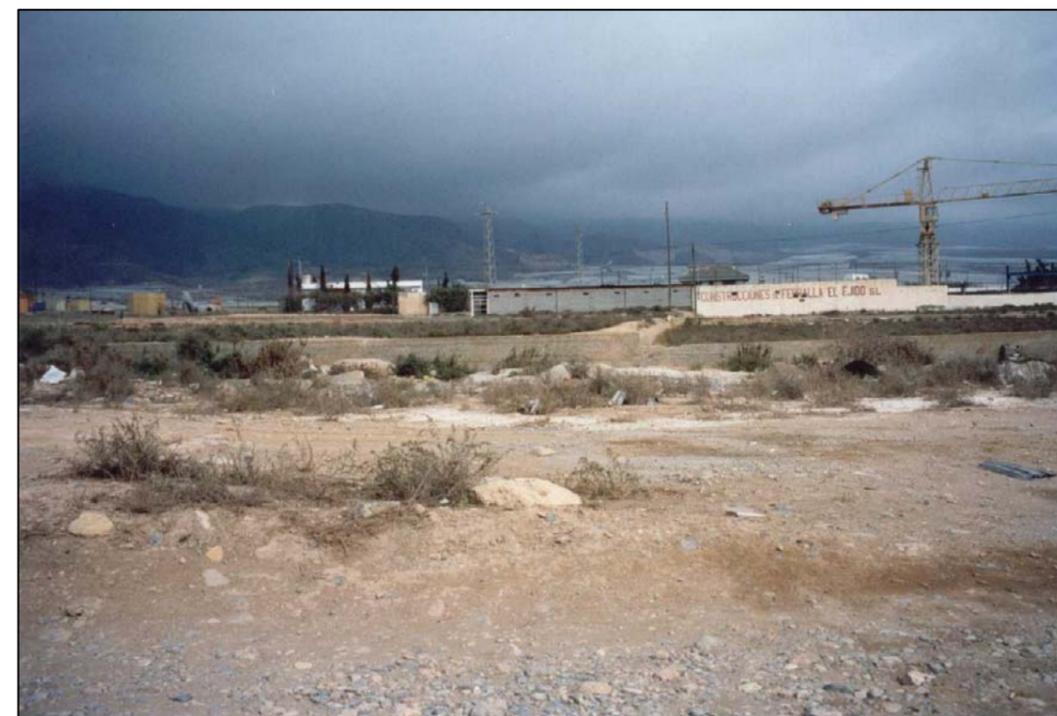
CAMINO DE LOS ALJIBILLOS A / CALLE LOS PIRINEOS. C2.16

. Causas y agentes degradantes:
Agentes humanos: arado superficial, puesta en riego, labores industriales.

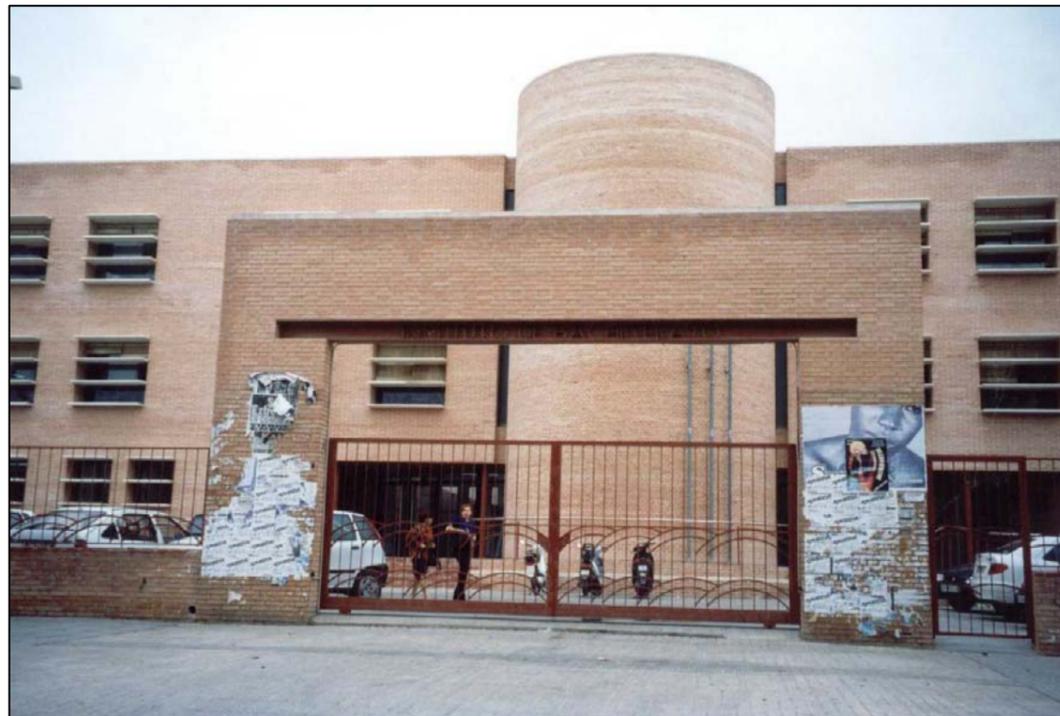
DEBAJO INSTITUTO FP / AVDA. PRINCIPES DE ESPAÑA-C.SELVA NEGRA. C2.17

. Causas y agentes degradantes:
 Agentes humanos: obras públicas.

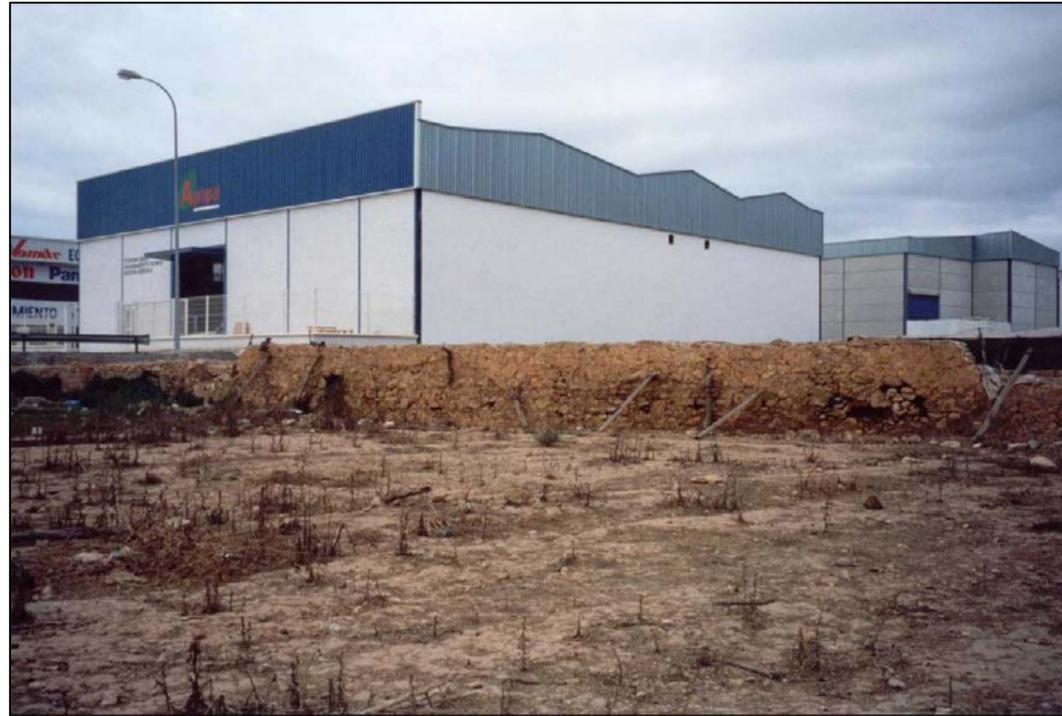
ALREDEDORES DEL CERRILLO (MURGI). POSIBLE ACUEDUCTO. C2.18

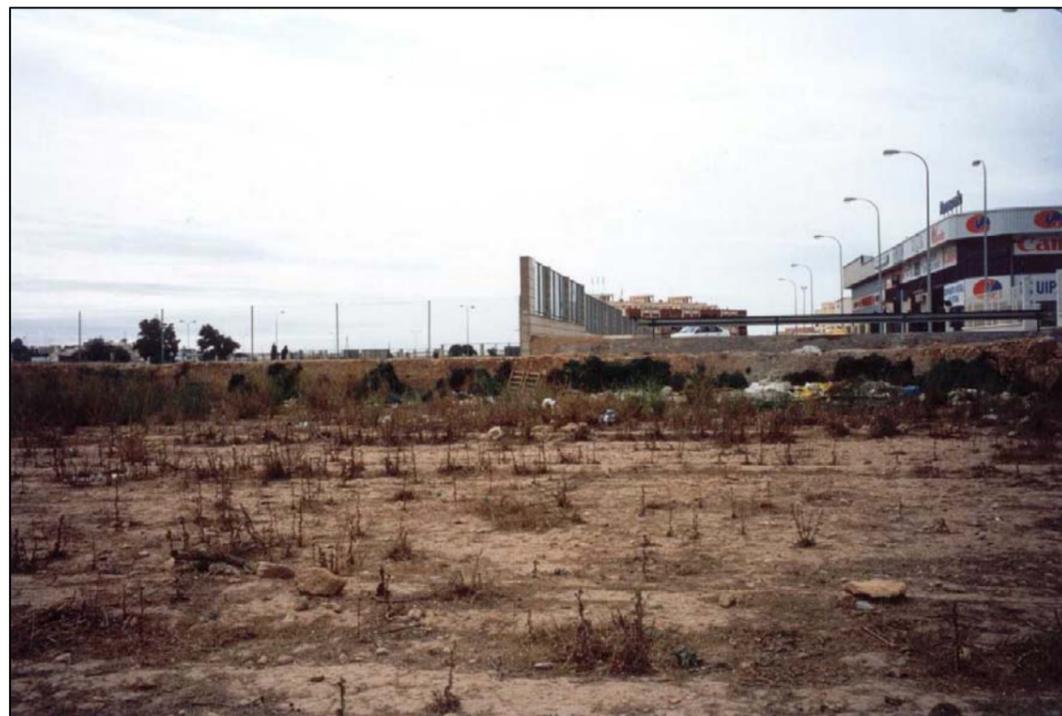
ALREDEDORES DEL CERRILLO (MURGI). POSIBLE ACUEDUCTO. C2.19

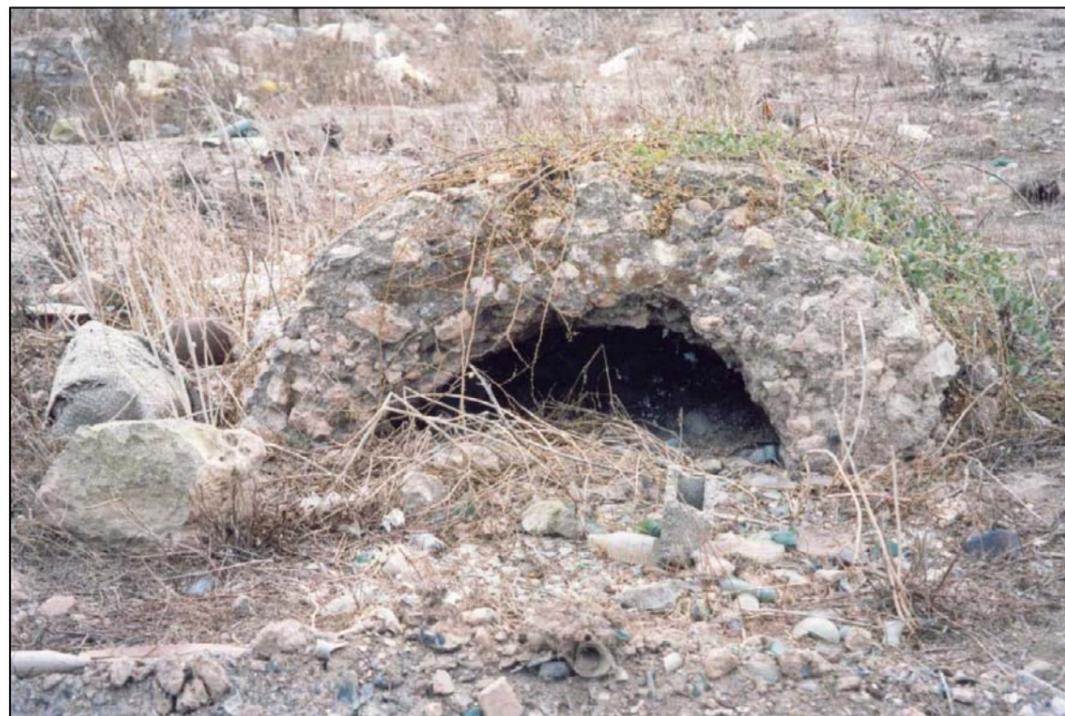
TUMBA CONTIGUA AL HAZA DEL ORO. C2.22

Se trata de una estructura funeraria, realizada en mampostería irregular y mortero, cubierta por bóveda de cañón, cuyos restos, muy deteriorados, son los únicos que la delatan en superficie. Está relacionada espacialmente con las tumbas de la Carretera Nacional 340, todas ellas debieron de formar parte de una de las necrópolis de Murgi. Su mal estado de conservación la hace muy sensible al deterioro causado por agentes naturales. Al igual que las tumbas de la Nacional 340, su nivel de base, coincidente con la superficie del terreno, indica que no existen colmataciones desde la época en que se construyeron hasta la actualidad.

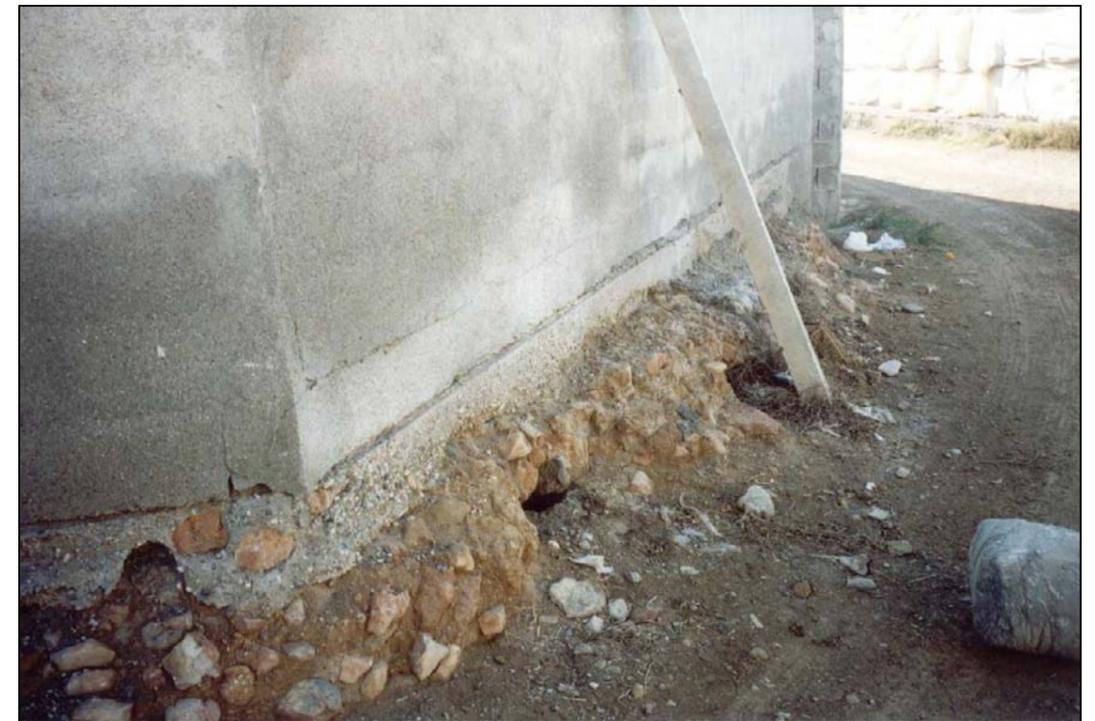
BOVEDAS DE GALIANILLA / MURGI. C3.20

. Descripción del yacimiento:
En un entorno cubierto por cultivos bajo invernadero, junto a un camino rural, se localiza un número indeterminado (nueve, se especifica en el anexo a las NNSS) de bóvedas de mampostería y mortero. Actualmente sirven de base a un pequeño almacén agrícola realizado con bloque de cemento, que no parece haber deteriorado en exceso los restos. Su funcionalidad no puede ser asegurada sin una investigación en profundidad, no obstante, existe una elevada probabilidad de que se trate de los restos de unas antiguas termas, máxime cuando existe constancia de que con estas estructuras se relacionaban numerosas tuberías de plomo.

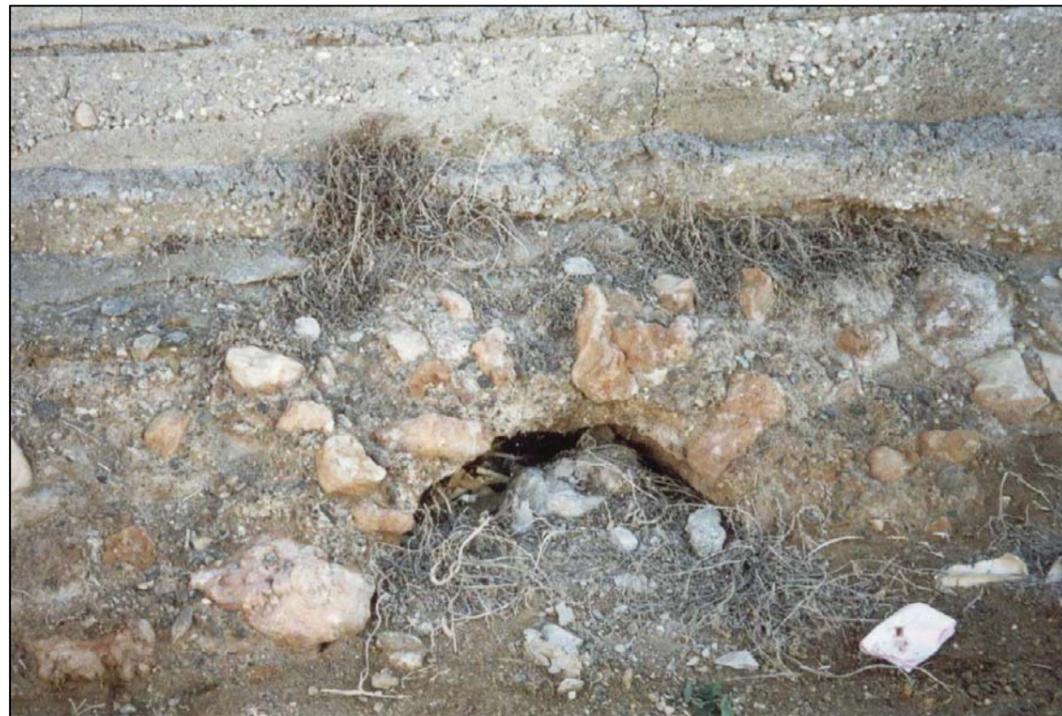
BOVEDAS DE GALIANILLA / MURGI. C3.19

. Causas y agentes degradantes:
. Agentes humanos: obras privadas y agricultura intensiva bajo plástico.
