CAMINO DE LAS CHOZAS

Yacimiento: Camino de las Chozas. CO:1031

Yacimiento: Loma de la Mezquita-Cañada de Cabriles / Calle Luca de Tena. CO:1032

Yacimiento: Loma de Cabriles / Balsa de San Luis. CO:1033

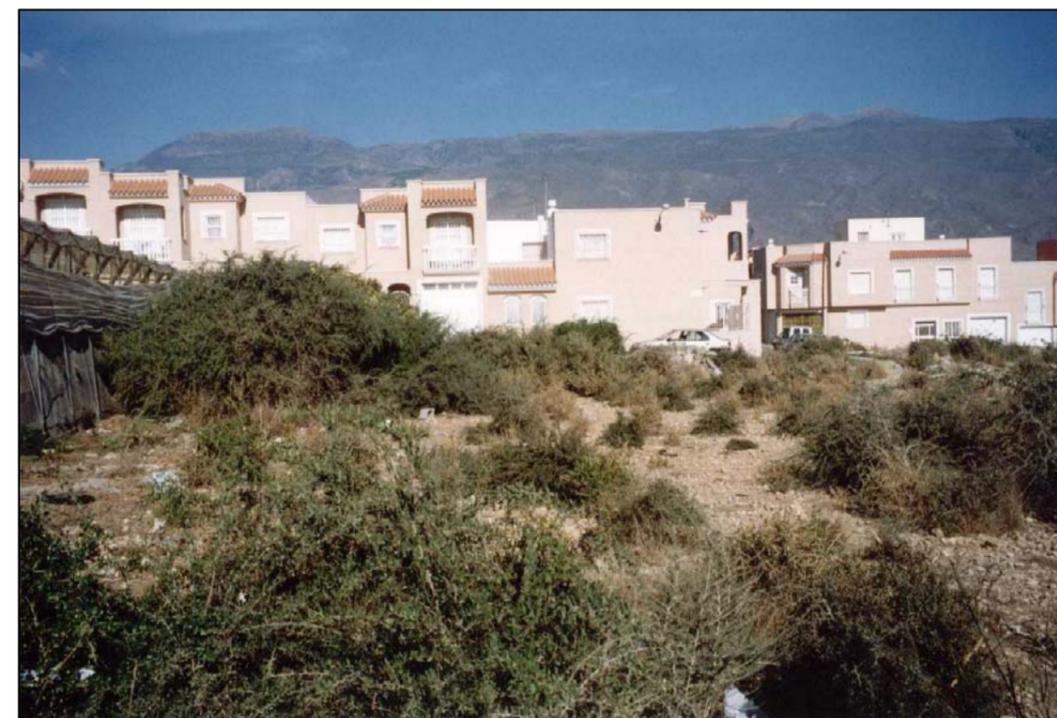
LOMA DE LA MEZQUITA-CAÑADA DE UGIJAR A/ C. ALPUJARRAS. C4.5

. Causas y agentes degradantes:
 . Agentes humanos: obras privadas, cultivo bajo invernadero, aterrazamientos.

. Propuesta de intervención
 Seguimiento y vigilancia arqueológica de los movimientos de tierra.

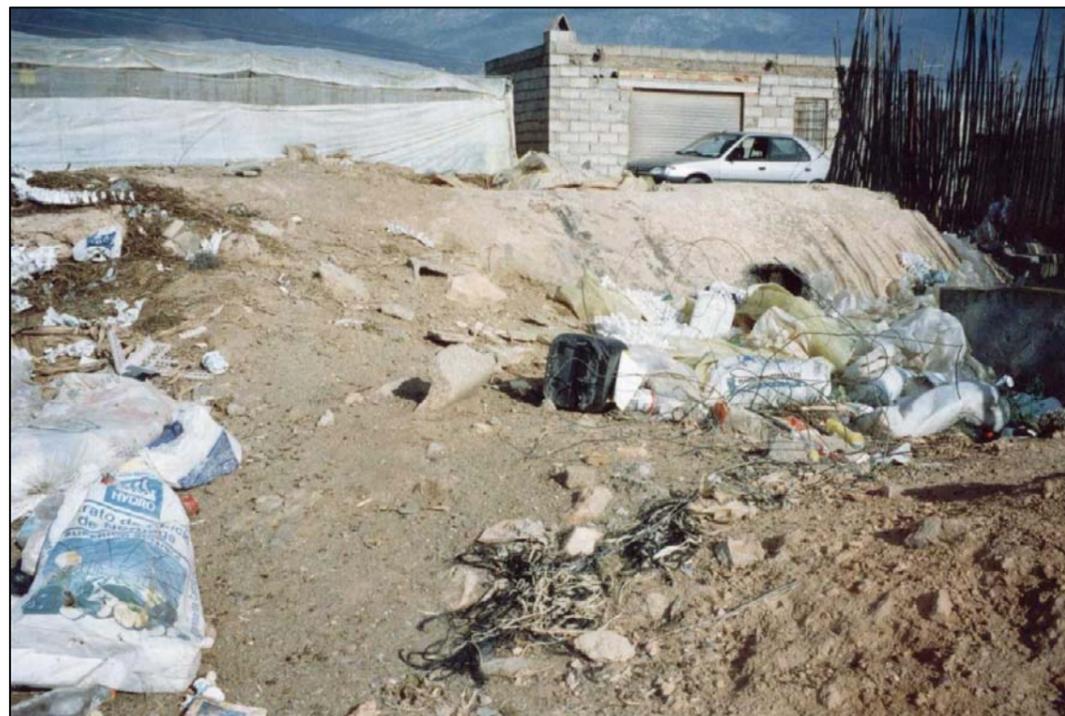
ALJIBE SECO (ONAYAR). C4.17

. Grado de Conservación:
 Destruído () Parcialmente destruido () Bajo (x) Medio () Alto ()
 . Causas y agentes degradantes:
 Agentes humanos: vertido de restos orgánicos.
 . Medidas de conservación adoptadas:

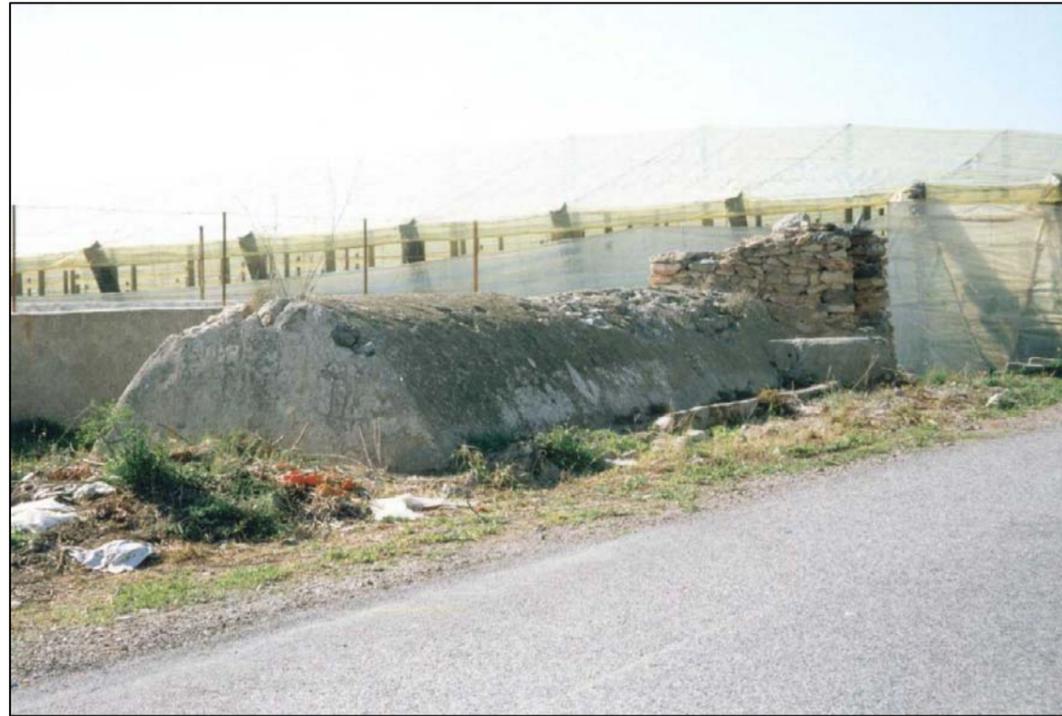
ALJIBE DEL DERRAMADERO DE CABRILES. C5.12

. Incidencia previsible:
 La acción degradante de los agentes naturales es débil y apenas afecta de manera perceptible a la conservación.

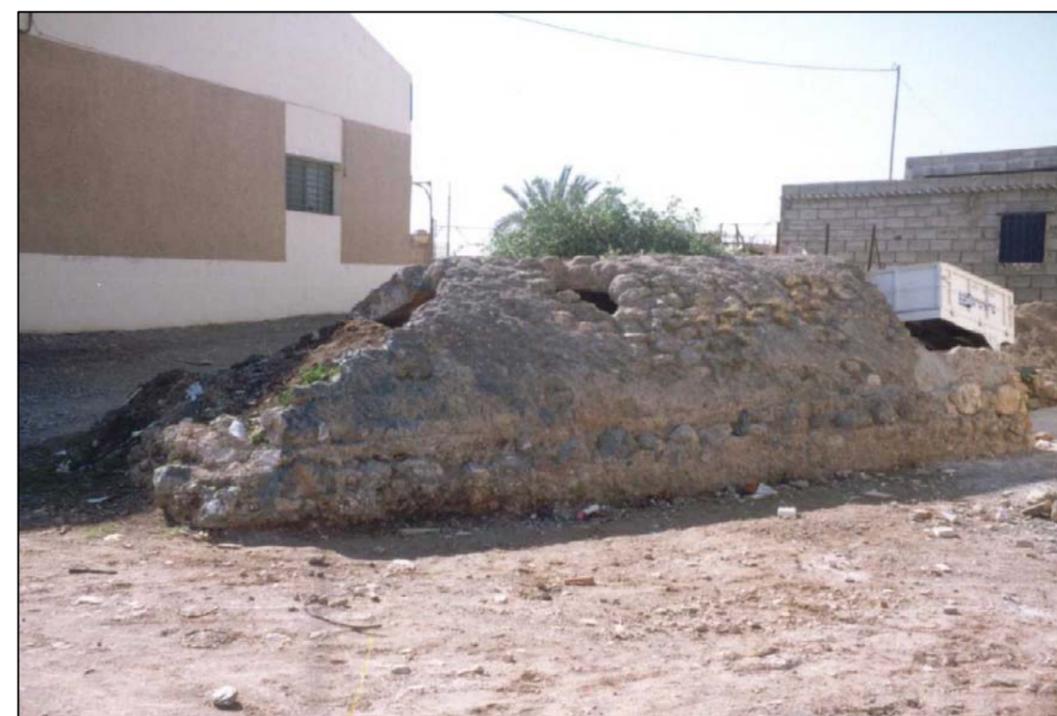
ALJIBE DE DAIMUN. C5.19

Situado al oeste del Daimún, separados ambos por la carretera comarcal de Berja, en el tramo urbano "Camino de Pampanicos". Se encuentra muy deteriorado en su bóveda, y literalmente relleno de escombros y basura. Es de concepción semisubterránea con bóveda ligeramente apuntada, reforzada en ambos costados exteriores, forma habitualmente reconocida como de tradición bajomedieval. Puede confirmar la datación la presencia de numerosos graffitis con el motivo "omega" picados en sus paredes interiores, elementos característicos de los aljibes reutilizados por la población repobladora tras la conquista castellana del Reino de Granada o, más probablemente, después de sofocada la rebelión morisca de las Alpujarras. Tiene una longitud de 7,90 m. Y una anchura de 3,20 m.

. Documentación de la estructura y los graffitis mediante intervención de urgencia.

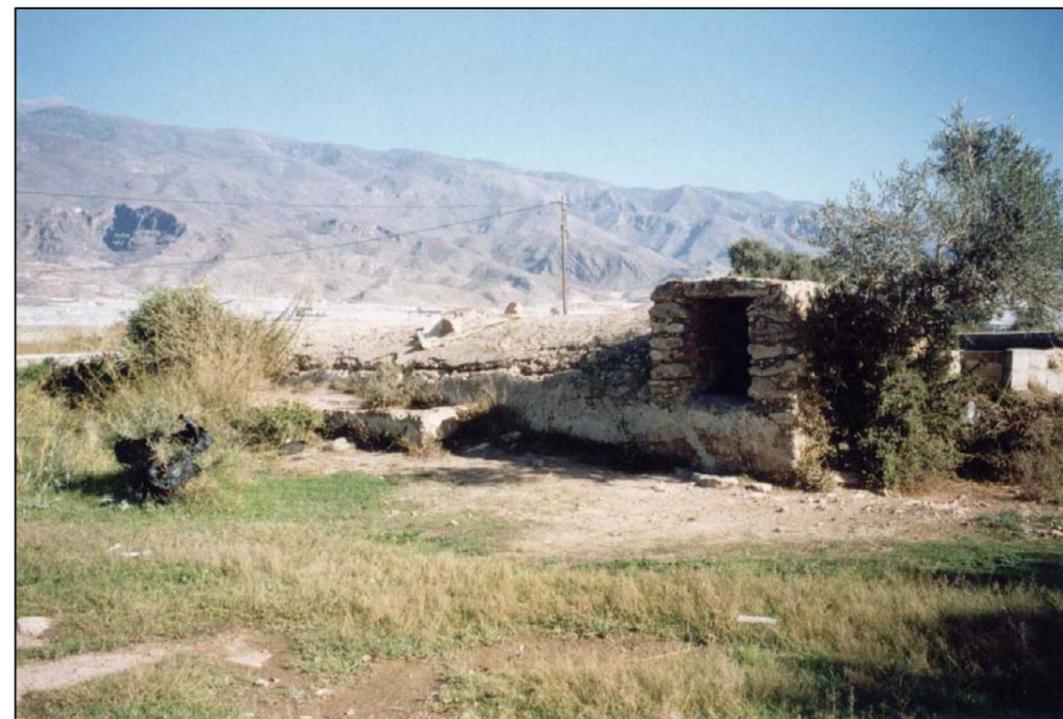
ALJIBE Balsa Matillas. C4.1

No se observan otros que la acción progresiva de los agentes naturales, que han deteriorado el revoco externo de la estructura, sobre todo en el arranque de la bóveda.

La degradación producida por los agentes naturales no supone un riesgo para la conservación de la estructura a corto o medio plazo.

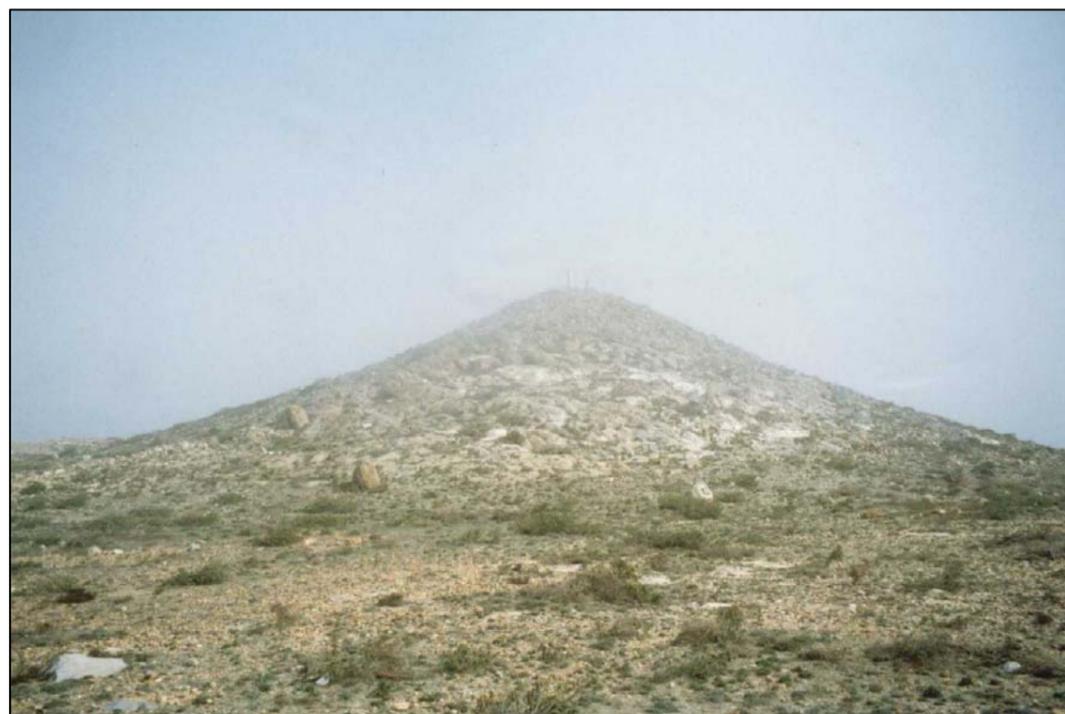
TORRE CUADRADA DE GUARDIAS VIEJAS. C6.0

En el estado actual del yacimiento no consideramos que exista riesgo alguno previsible que contribuya a degradarlo aún más. Aunque se encuentra en suelo urbanizable, el espacio se reserva para zona verde.

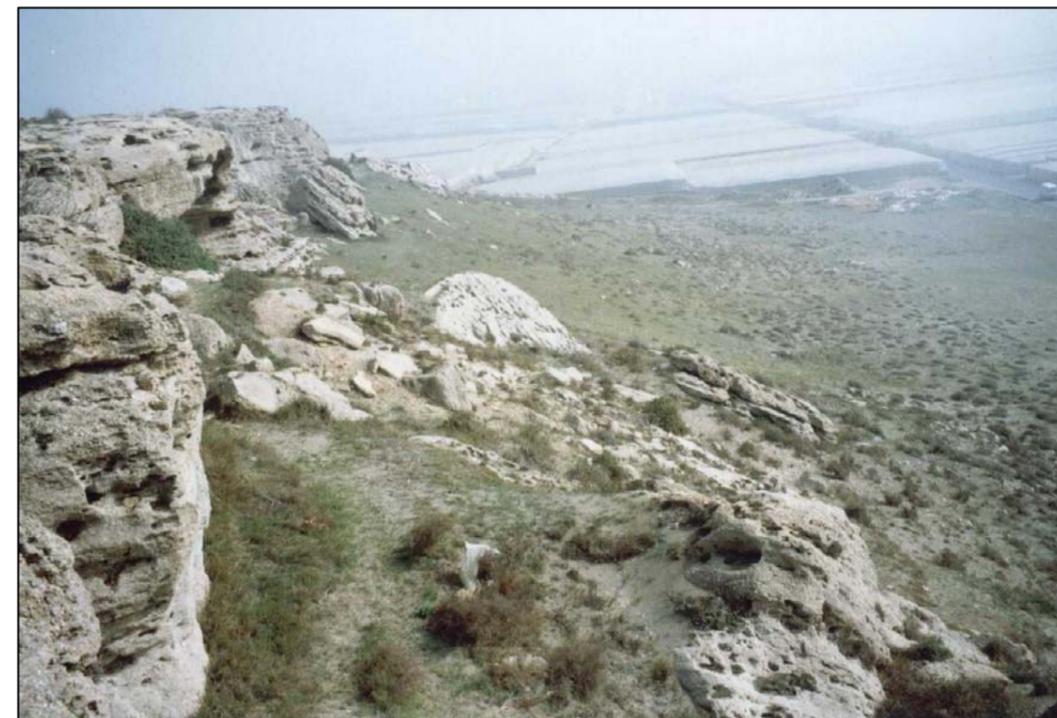
LADERAS DEL CASTILLO DE GUARDIAS VIEJAS. C6.4

. Causas y agentes degradantes:
 Agentes naturales: erosión eólica.

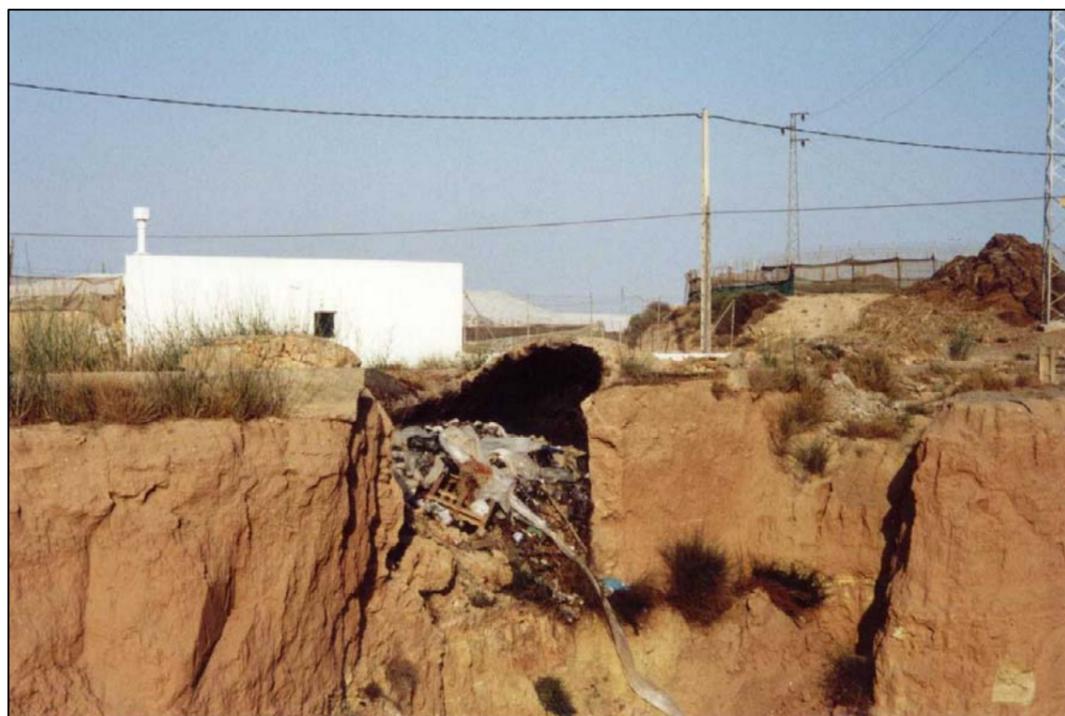
ALJIBE DE GALIANILLA. C8.1

. Agentes naturales: el debilitamiento de la estructura a causa de las actividades extractivas ha dejado al aljibe particularmente sensible a una degradación progresiva, impulsada, sobre todo, por la acción de los agentes naturales.

. De no aplicarse medidas de conservación que refuercen la estructura, el aljibe, inevitablemente, se degradará rápidamente con desplomes parciales.

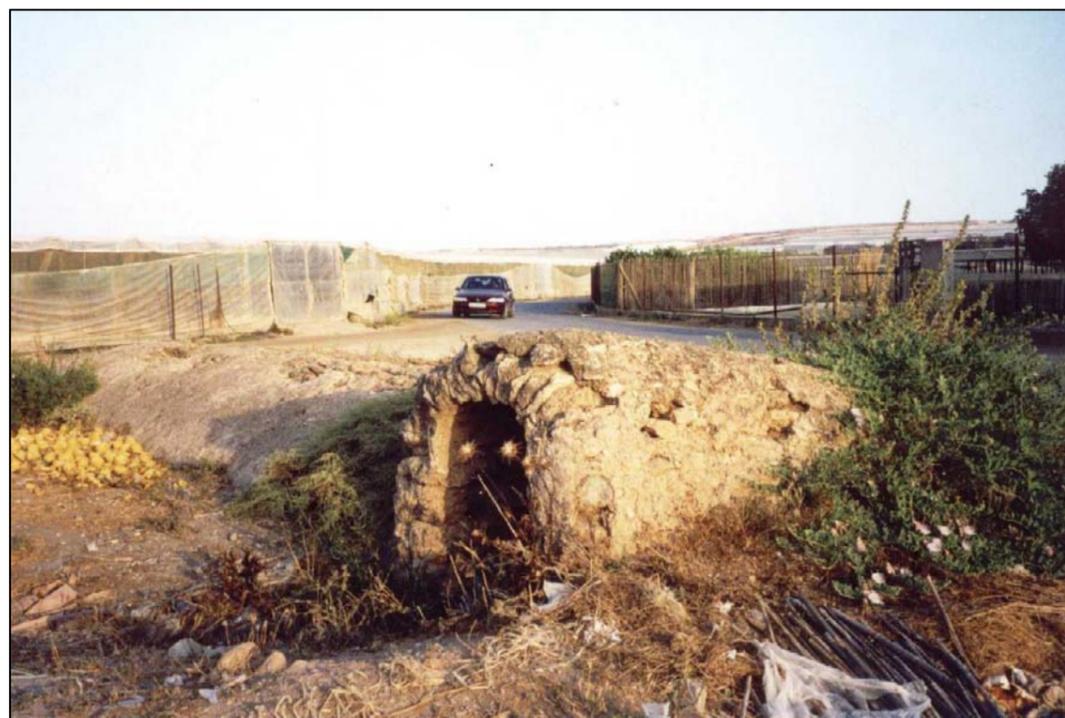
ALJIBE DE LA FABRIQUILLA DE LA MUJER. C8.12

La causa del desplome de parte de la bóveda en su extremo corto Este es difícil de establecer con seguridad, aunque probablemente se debe a agentes humanos. En la actualidad no se aprecian otros agentes degradantes que los naturales, y éstos de acción muy lenta.

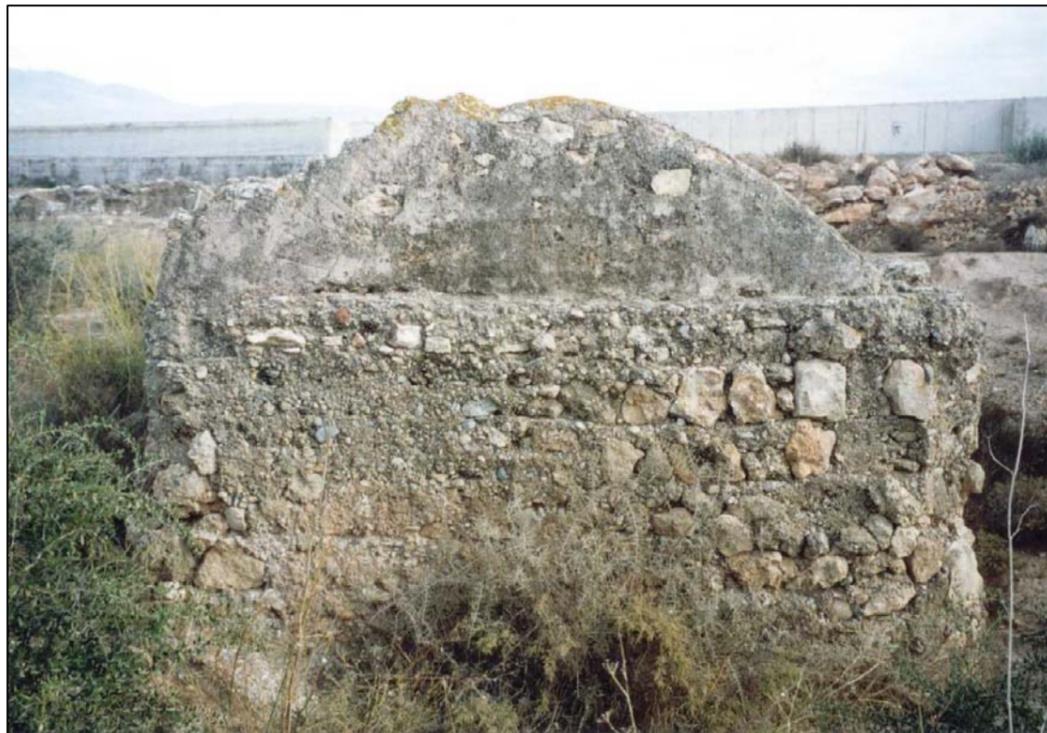
ALJIBE DEL TORIL. C4.24

Situado en la cuenca de una rambla, sobre una zona de rellenos ligeramente elevada, producto de actividades metalúrgicas efectuadas a finales del siglo XIX o comienzos del XX. El aljibe, de carácter monumental, se encuentra muy deteriorado en su bóveda, y literalmente relleno de escombros y basura. Su fábrica es totalmente exterior, de mampostería trabada con mortero. La bóveda, totalmente derrumbada, era de cañón, dividida en dos ambientes por una arcada intermedia; reposaba directamente en los muros. En su interior, picados sobre el hormigón hidráulico, se observan numerosos graffitis de diversa temática religiosa (cruciformes de diferentes tipologías, omegas, además de otros difícilmente identificables), elementos característicos de los aljibes reutilizados por la población repobladora tras la conquista castellana del Reino de Granada o, más probablemente, después de sofocada la rebelión morisca de las Alpujarras. Por su variedad temática consideramos de gran interés para el análisis de la ideología popular y su expresión simbólica las escenas representadas.

Agentes naturales: la carencia de cubierta hace más sensible el resto de la estructura a la degradación progresiva.

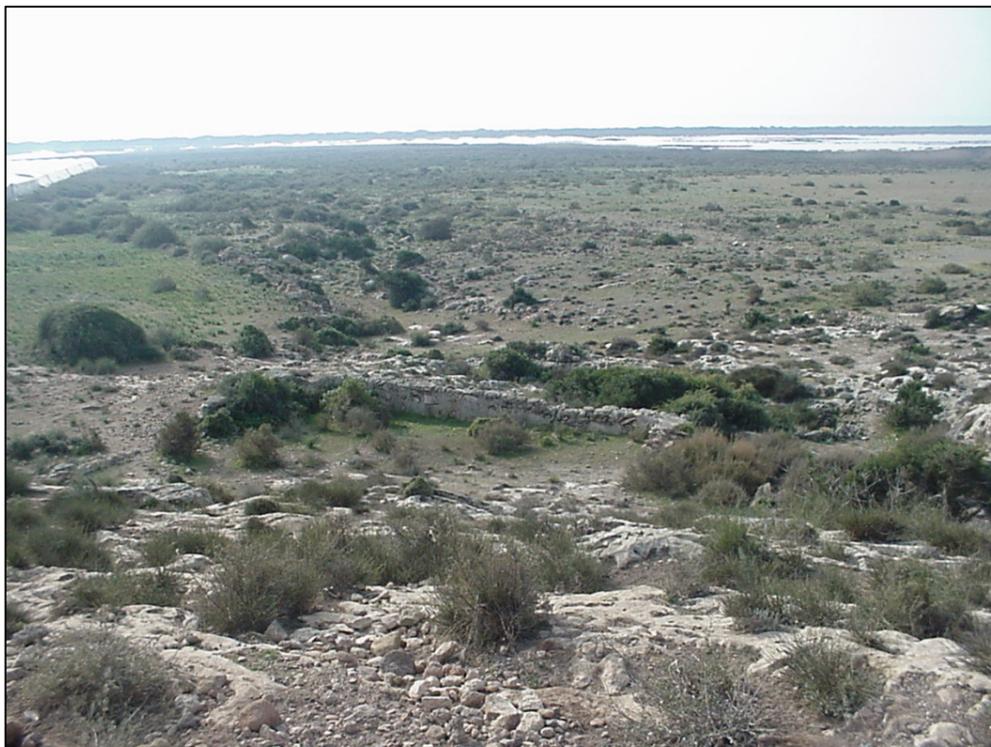
NORIA DE PUNTA ENTINAS. MVC.007f

. Grado de Conservación:
 Destruído () Parcialmente destruido () Bajo () Medio (X) Alto ()
 . Causas y agentes degradantes:
 Agentes naturales: sus efectos no son muy agresivos y la degradación es lenta. No obstante, el deterioro de las esquinas, que sirven de refuerzo a toda la estructura, podría a largo plazo producir un derrumbe parcial.
 . Medidas de conservación adoptadas:

. Enumeración:
 Agentes naturales: erosión eólica.
 Su situación, en un Paraje Natural, hace improbable la agresión de agentes humanos.
 . Incidencia previsible:
 La incidencia de los agentes degradantes es escasa. La balsa y pozo están en una situación espacial que les protege en gran medida.
 . Propuestas de conservación:
 Limpieza.
 Consolidación.
 Refuerzo de las esquinas, sobre todo la suroeste.
