V CATÁLOGO DE PATRIMONIO HISTÓRICO Y MONUMENTAL

II. CATÁLOGO

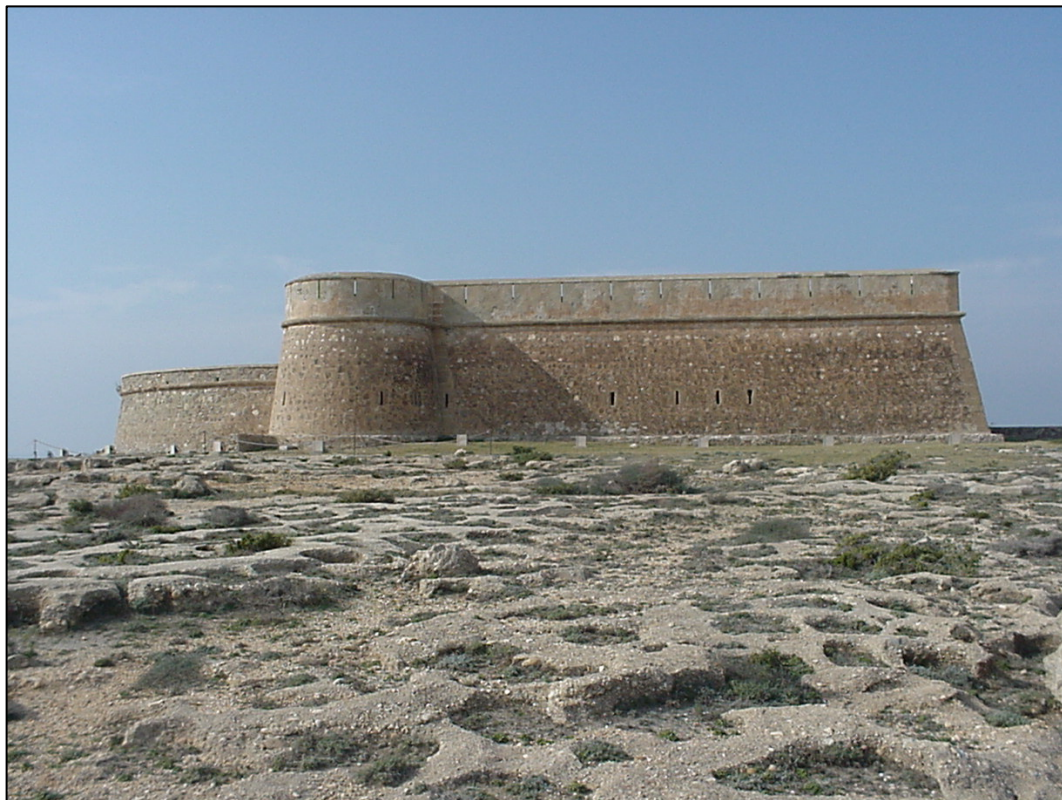
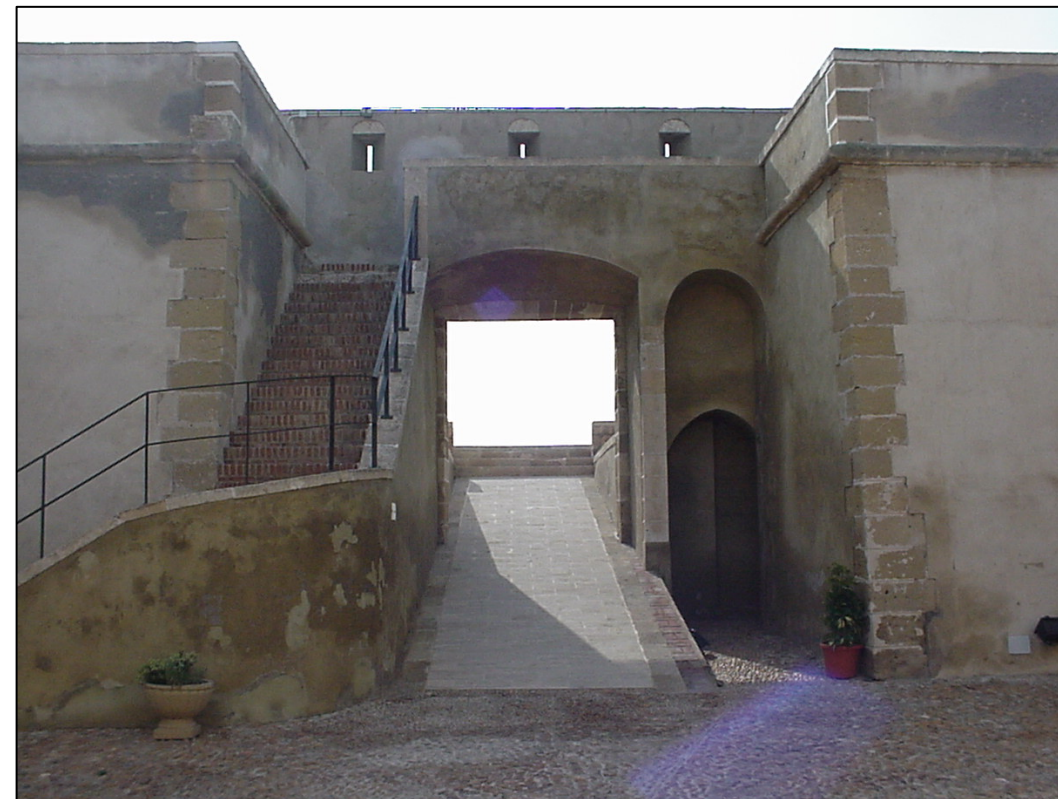
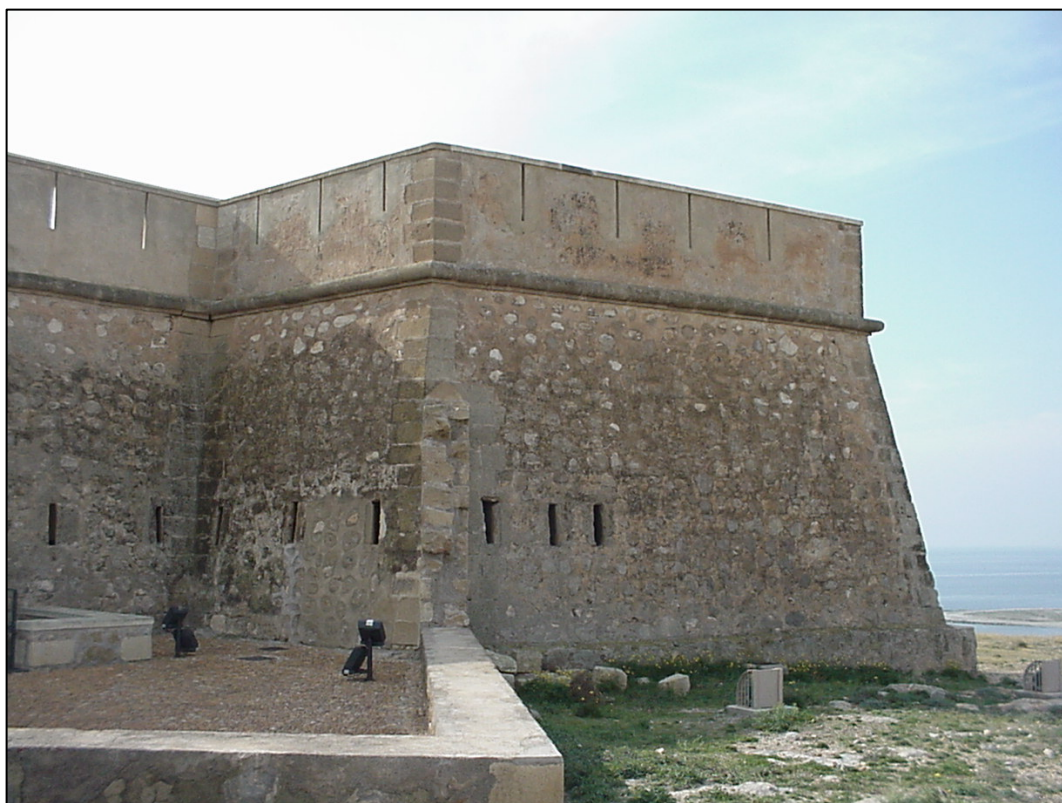
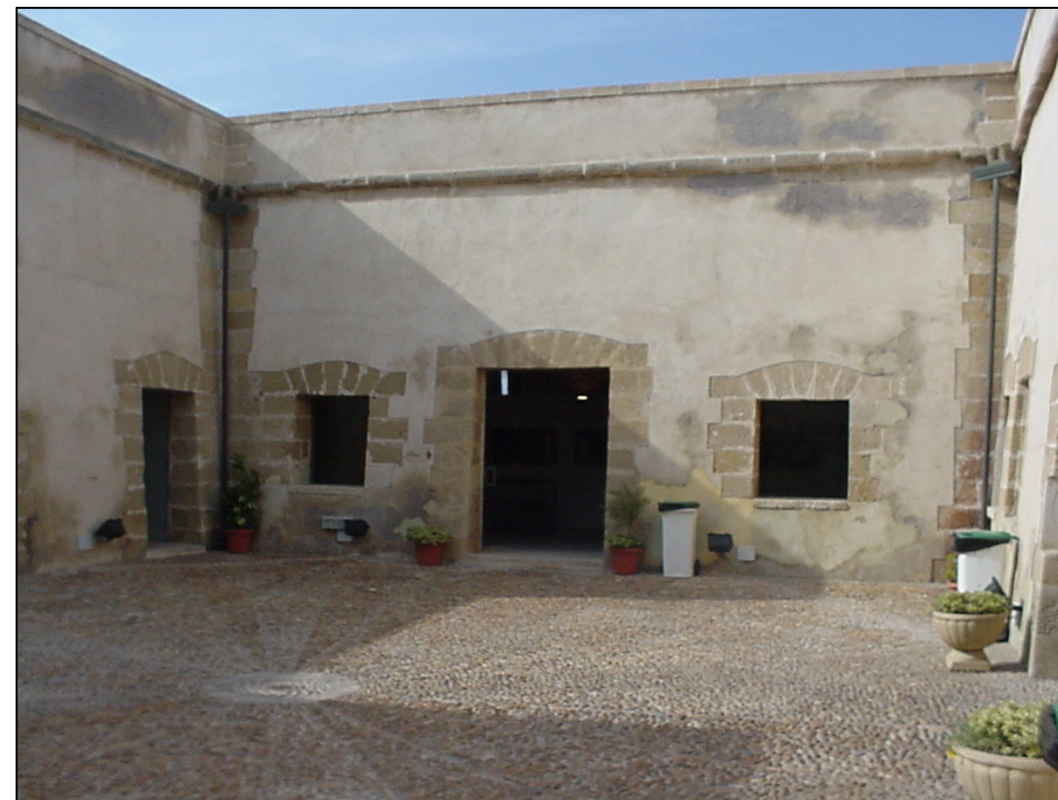
. Descripción del bien:
 Edificio de planta cuadrangular, alrededor de un patio de armas, desde el que, salvando una rampa, se accede a una batería artillera semicircular. Dos torreones enlazan la batería con un hornabeque formado por dos medios baluartes triangulares, que junto a un revellin de mampostería hoy desaparecido formaban la defensa norte del castillo. Desde el patio de armas se alcanzan las estancias interiores, en su momento destinadas a albergar una dotación de infantería, caballería, artillería, además de una capilla y alojamiento para el capellán, caballerizas y almacén de pólvora. Todas ellas cubiertas por bóvedas de medio cañón sobre muros de mampostería y sillares en los ángulos para reforzar la estructura. También desde el patio se puede acceder al terrado, cuyos muros permitieron la defensa desde sus numerosas aspilleras. La fortaleza responde casi con exactitud al prototipo de "Batería para cuatro cañones de a veinticuatro libras" diseñado por el ingeniero Crame a partir de un reglamento de protección de la costa promulgado por Carlos III. La edificación probablemente se inició en 1769.

. Grado de Conservación:
 Destruído () Parcialmente destruido () Bajo () Medio () Alto (X)

. Causas y agentes degradantes:
 Agentes naturales: humedad y salinidad relacionadas con su proximidad al mar.

. Medidas de conservación adoptadas:
 El Castillo ha sido rehabilitado integralmente en 1998

. Propuesta de intervención
 Mantenimiento periódico de los revestimientos de las salas, susceptibles de sufrir alteraciones a causa de la humedad absorbida desde la cimentación.

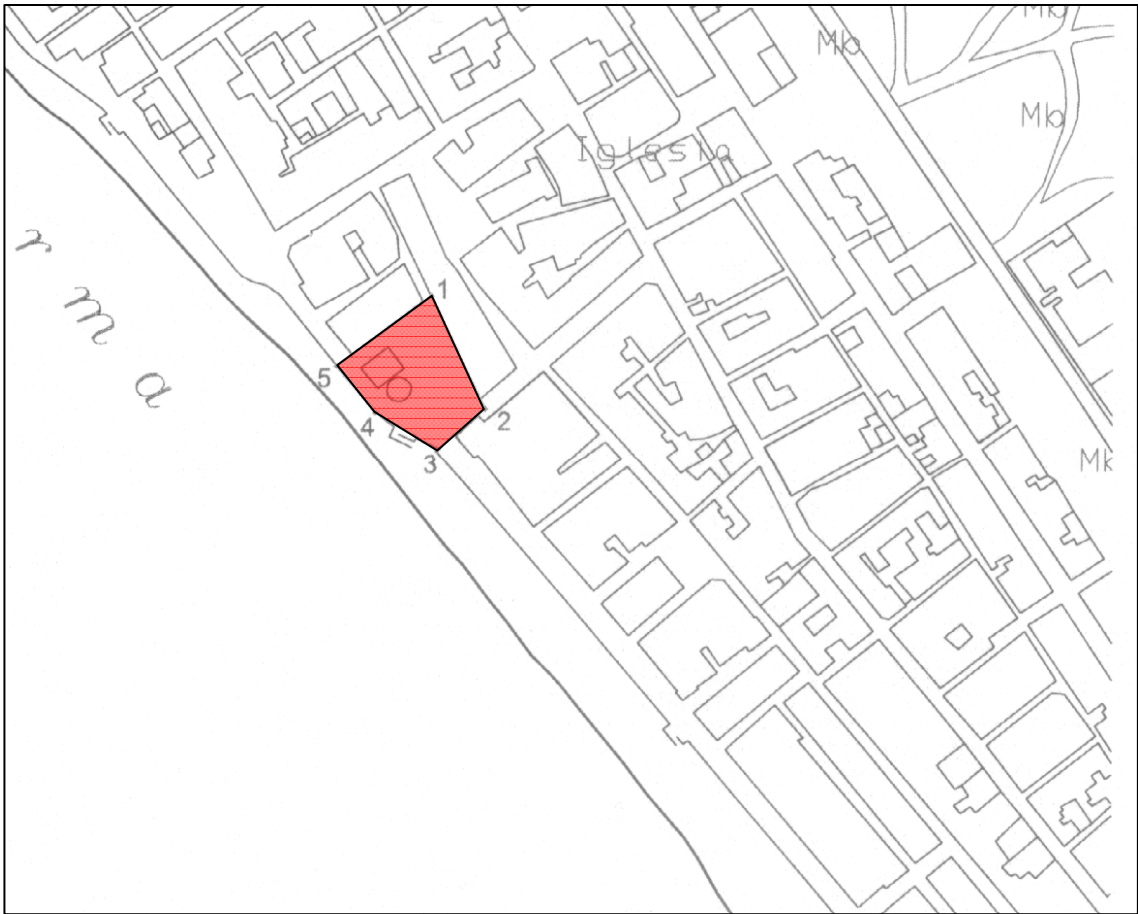
Monumento: Torre de Balerma . CO: MO-02

Escala 1:4000 cm.

Nivel de protección: Conservación Integral.

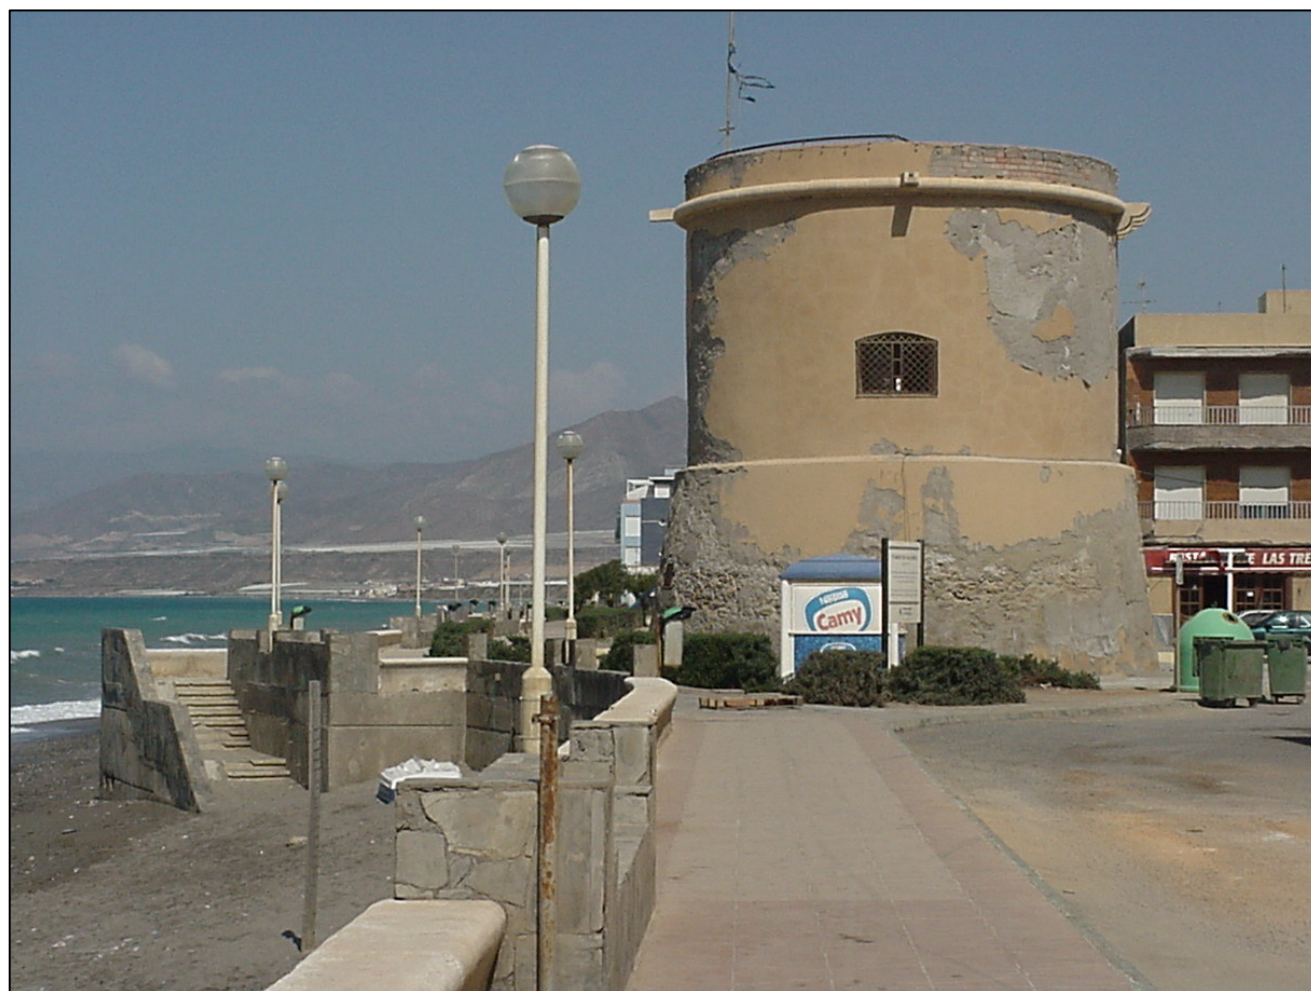
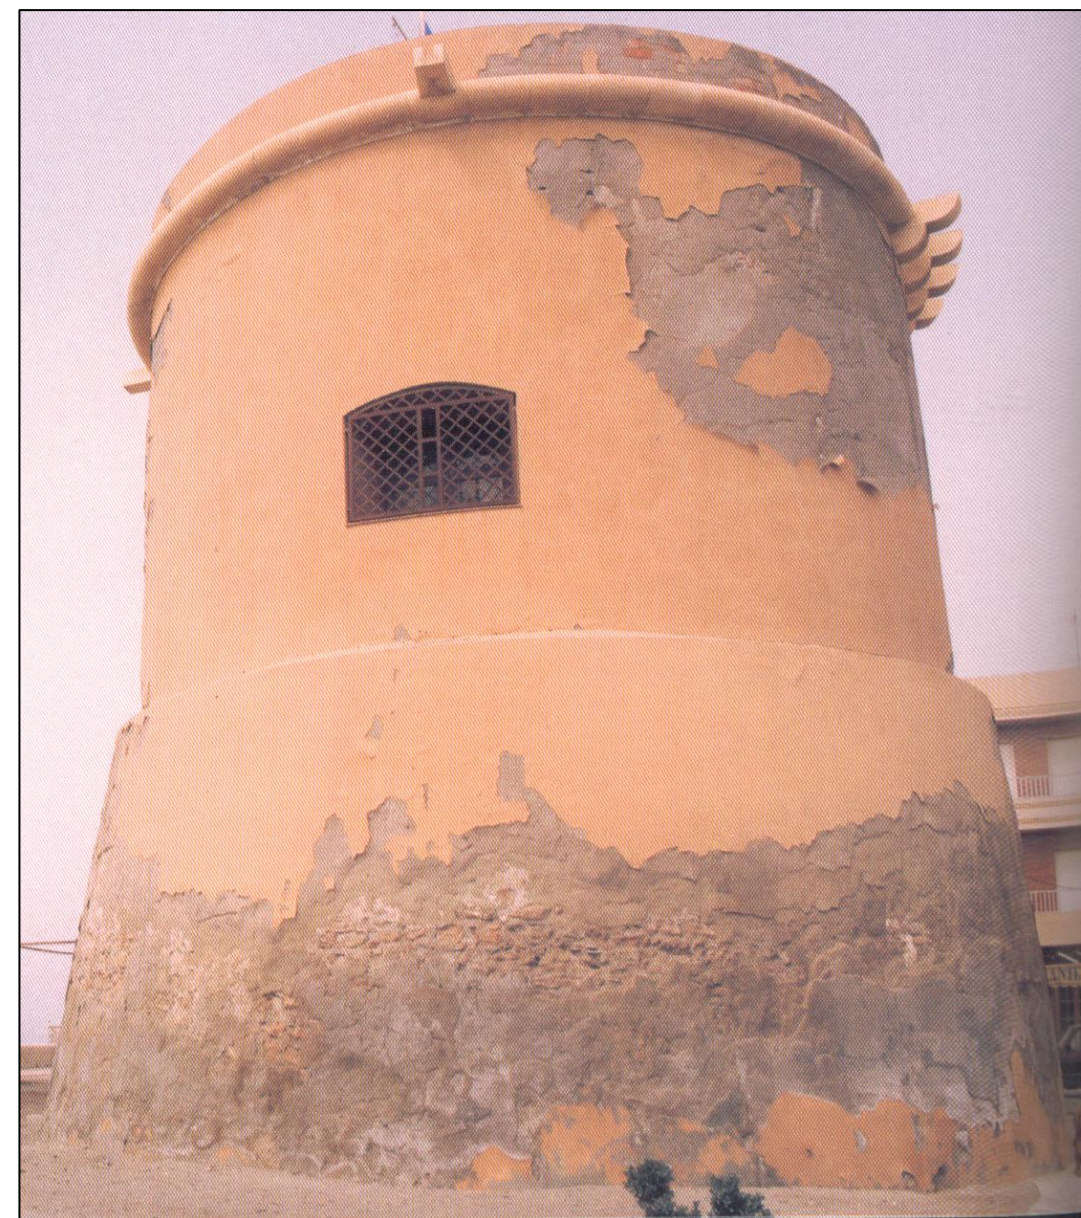
. Descripción del bien:
 Torre con forma de cono truncado hasta media altura, situada en el casco urbano de Balerma, a escasos metros del mar. Fue edificada a mediados del siglo XVIII. En 1803 se citaba una escalera de mampostería y puente levadizo para el acceso. En la parte superior se disponían estancias para albergar a la guarnición (un cabo y dos toreros). En la planta baja se albergaban los repuestos y pertrechos precisos para proteger la zona litoral que tenía asignada. La mampostería de sus muros es de mala calidad, mixta, y trabada con un hormigón pobre en cal.

. Grado de Conservación:
 Destruído () Parcialmente destruido () Bajo () Medio () Alto (X)

. Causas y agentes degradantes:
 Agentes naturales: humedad y salinidad relacionadas con su proximidad al mar.

. Medidas de conservación adoptadas:
 La torre ha sido rehabilitada integralmente en los años ochenta por la Consejería de Cultura y en el año 2001-2 por el Ayuntamiento de El Ejido.

. Propuesta de intervención
 La rehabilitación iniciada en 2001 ha contemplado un sistema de revestimientos antihumedad y un foso perimetral relleno de grava absorbente, que en buena medida evitarán la necesidad de intervenciones periódicas a causa de la agresión de los agentes naturales .

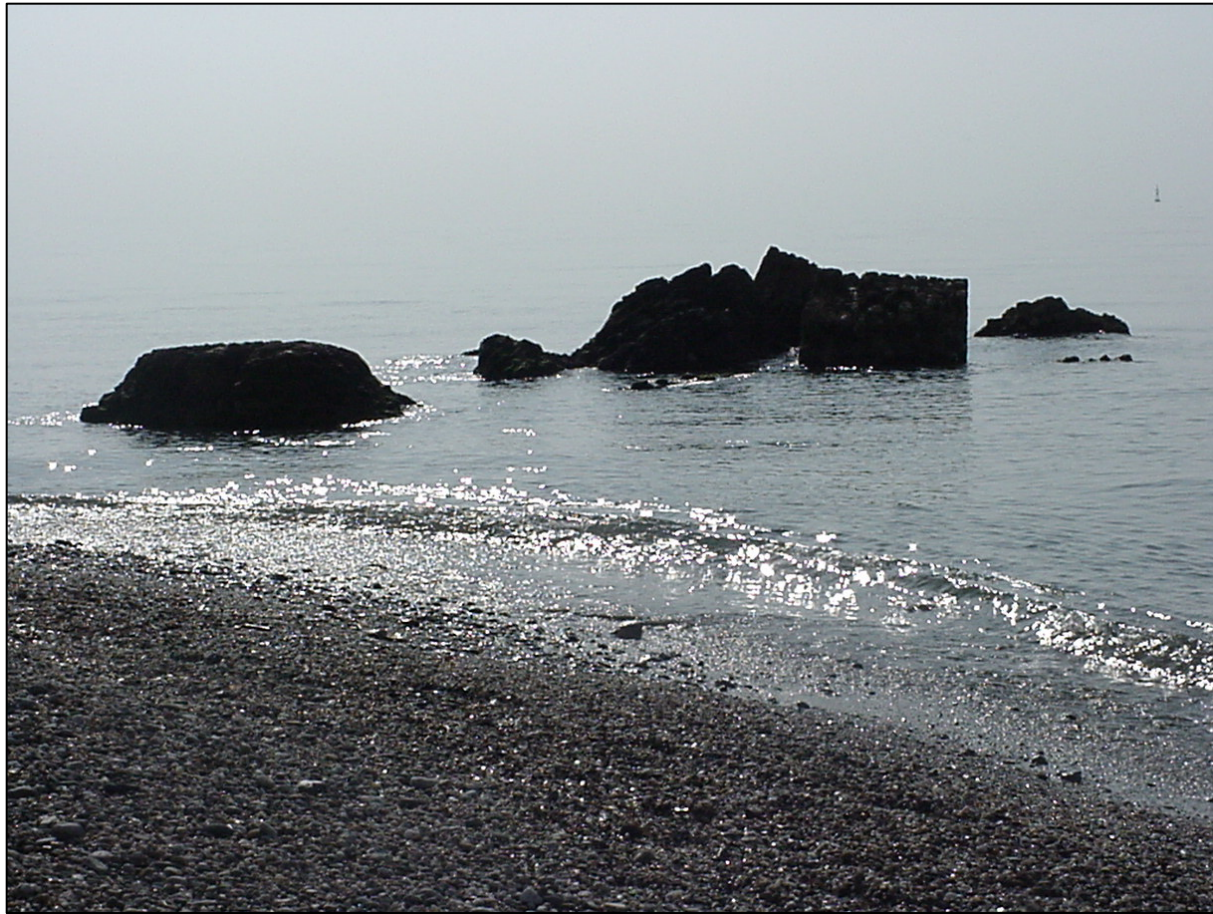
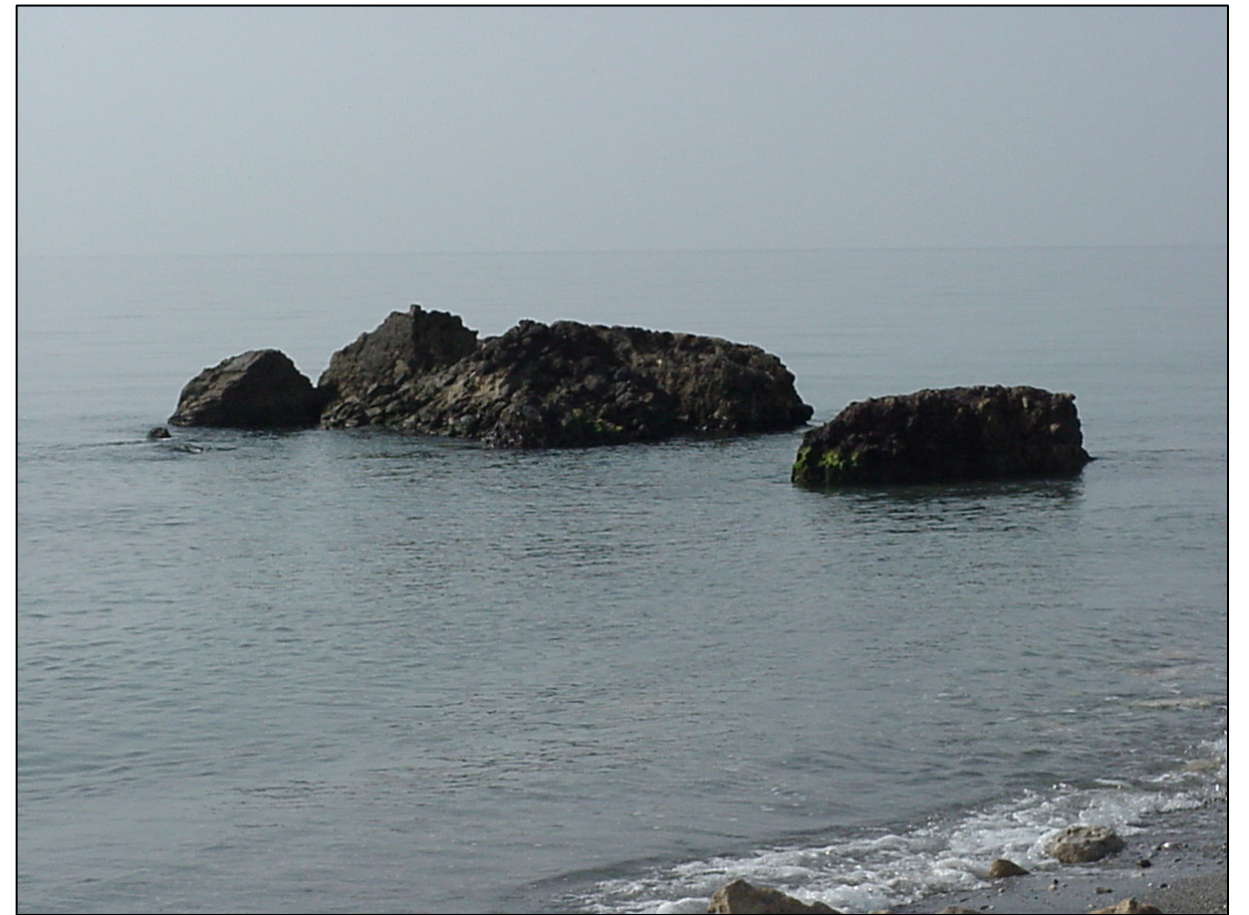
. Descripción del bien:
 En su origen se trataba de una torre de mampostería, de planta circular, con forma de cono truncado hasta media altura, rematada en forma casi cilíndrica. Sus medidas aproximadas eran de 45 m. el perímetro inferior y 35 el superior. Era similar a la de Balerna. Presentaba dos estancias principales, la primera habitada por dos toreros y dividida en habitaciones cuadradas para dormitorios, ocupaba la planta alta; y la segunda, en la planta baja, una habitación que albergaba el repuesto de la torre. Actualmente está totalmente arruinada y apenas se observan restos en el interior de la playa. Esta torre sustituyó a una anterior, que en 1739 es descrita como arruinada.

. Grado de Conservación:
 Destruído (X) Parcialmente destruido () Bajo () Medio () Alto ()

. Causas y agentes degradantes:
 Agentes naturales: erosión eólica; erosión por causa del avance del mar, que ha socavado la estructura hasta su derrumbe.

. Enumeración:
 . Incidencia previsible:
 La torre, ya arruinada, seguirá un proceso degenerativo que terminará por sumergir sus restos en el mar.

. Propuestas de conservación:
 Se considera innecesario proponer alguna.

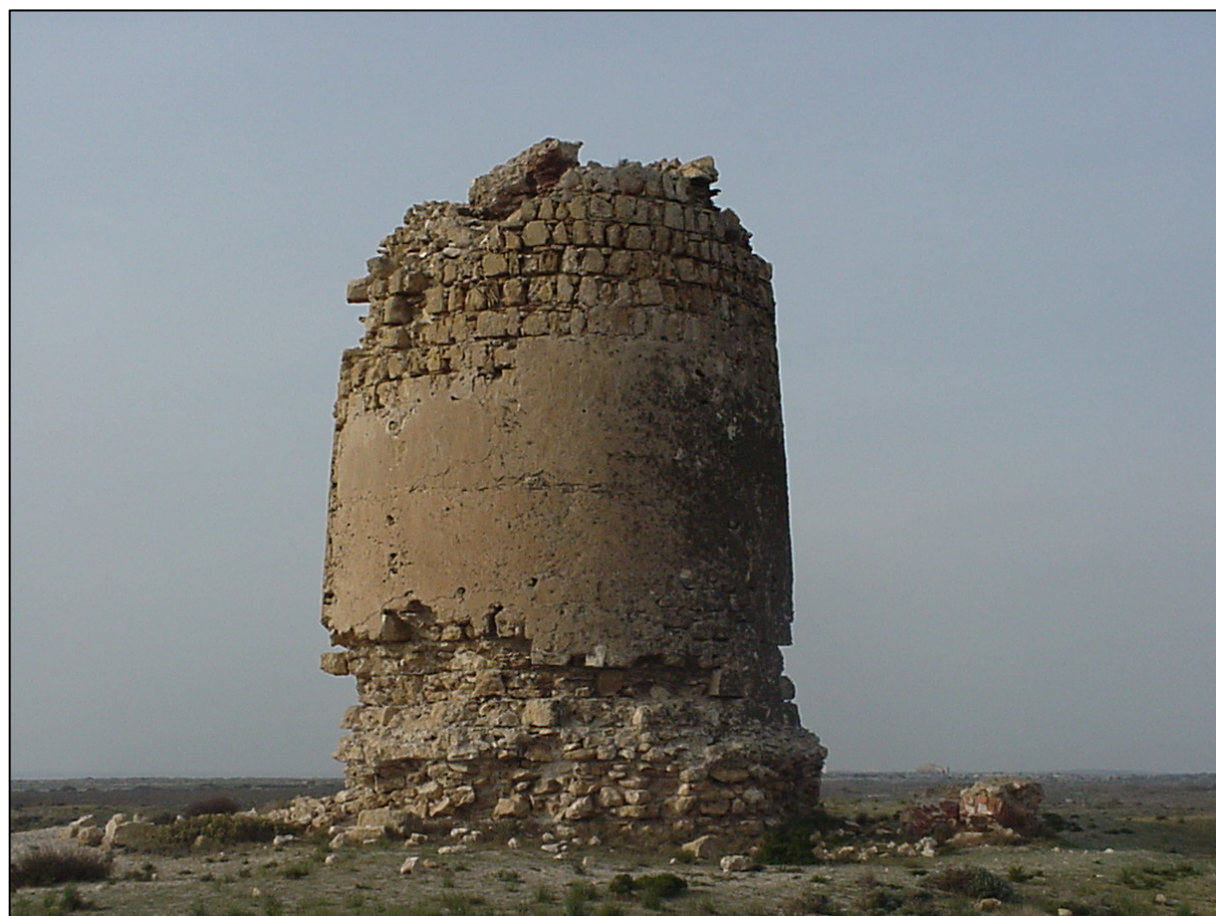
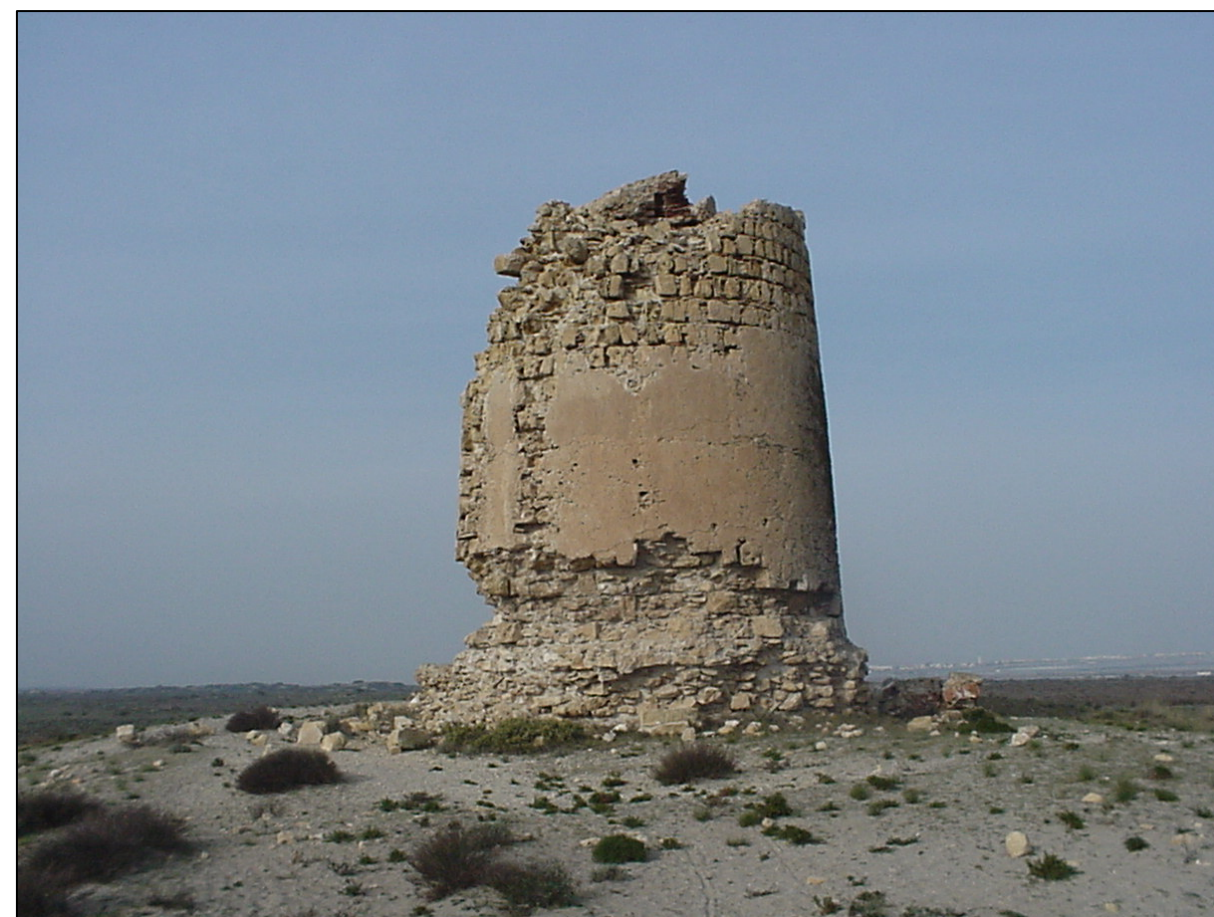
Torre de mampostería, de planta circular, con forma de cono truncado. Fue construida hacia 1575, probablemente sobre una torre musulmana, de la que podría ser un indicio la base cuadrada que aún se conserva. Su perímetro inferior es de 30,5 m. y el superior fue de 21 m. Su altura aproximada era de 15 m. En 1762 se informaba de que esta torre necesitaba algunas reparaciones y podía tener artillería, lo cual demuestra que sus funciones principales eran la vigilancia y transmisión de señales. Este dato se confirma en 1803, al calificársela como atalaya para señales.

Destruído () Parcialmente destruido () Bajo (X) Medio () Alto ()

Agentes naturales: erosión eólica; erosión por causa de su proximidad al mar, derrumbe parcial de su alzado por socavación de la base.

La torre seguirá un lento proceso degenerativo de su alzado, que a largo plazo acabará en derrumbe.

Consolidación, rehabilitación.
